Desincumbindo-nos da solicitação de V.Sas., vimos apresentar memorial descritivo do projeto de contenção de talude a ser implantada nas adjacências do Reservatório e Elevatória Grajaú, localizado na Rua Antônio Alves Teixeira, s/n.º (ao lado da residência de n.º 85), Bairro Grajaú, município de Juiz de Fora, Estado de Minas.

O presente documento tem por objetivo apresentar o relatório de inspeção, conceito e memorial de cálculo do projeto de contenção de talude a ser implantada nas adjacências do Reservatório e Elevatória Grajaú, localizado na Rua Antônio Alves Teixeira, s/n.º (ao lado da residência de n.º 85), Bairro Grajaú, município de Juiz de Fora, Estado de Minas.

2. Relatório de inspeção

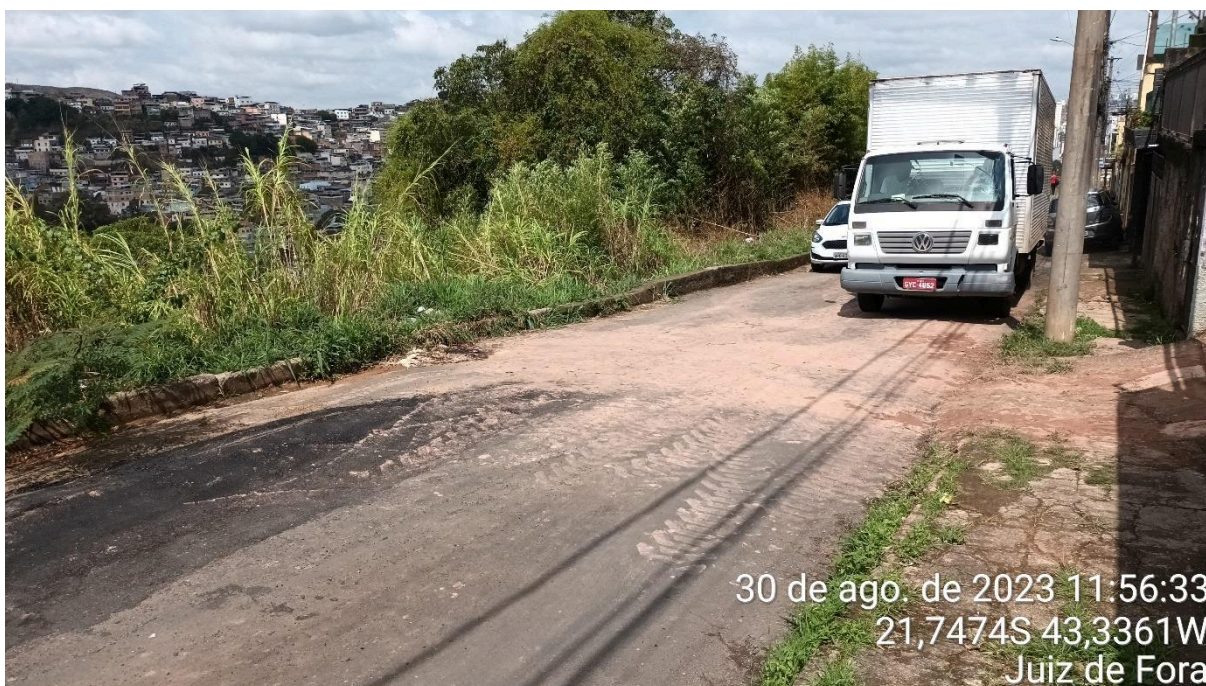
Conforme informações fornecidas pelos técnicos da Defesa Civil que acompanharam a inspeção técnica, a rua está interditada para tráfego de caminhões. Por ocasião da inspeção técnica efetuada, constatou-se que esta interdição não está sendo devidamente cumprida, conforme se constata pela Foto 1 do caminhão trafegando pela rua.

Foto 1-Vista do local, com tráfego de caminhão pela rua.

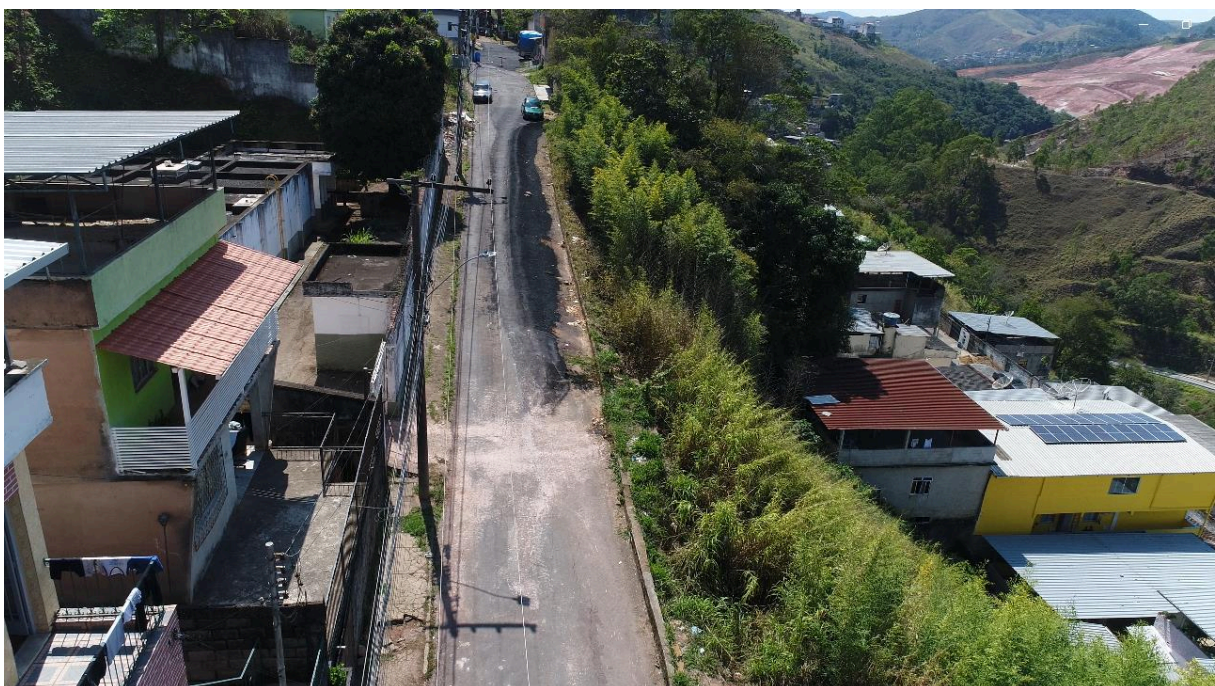
A municipalidade de Juiz de Fora vem executando leira com sacos de solo e material asfáltico na Rua Antônio Alves Teixeira, interditando meia pista, para que a água pluvial que escoar pela rua não deságue pela encosta abaixo. Este procedimento vem sendo executado há pelo menos desde Maio de 2022, conforme é possível constatar pela imagem do StreetView do GoogleEarth datada de 05/2022 apresentada na Imagem 2, em função de histórico de ocorrência de escorregamentos planares pretéritos nesta encosta.

Foto 3 - Vista aérea da Rua Antônio Alves Teixeira, com a leira de saco de solo e material asfáltico interditando meia pista.

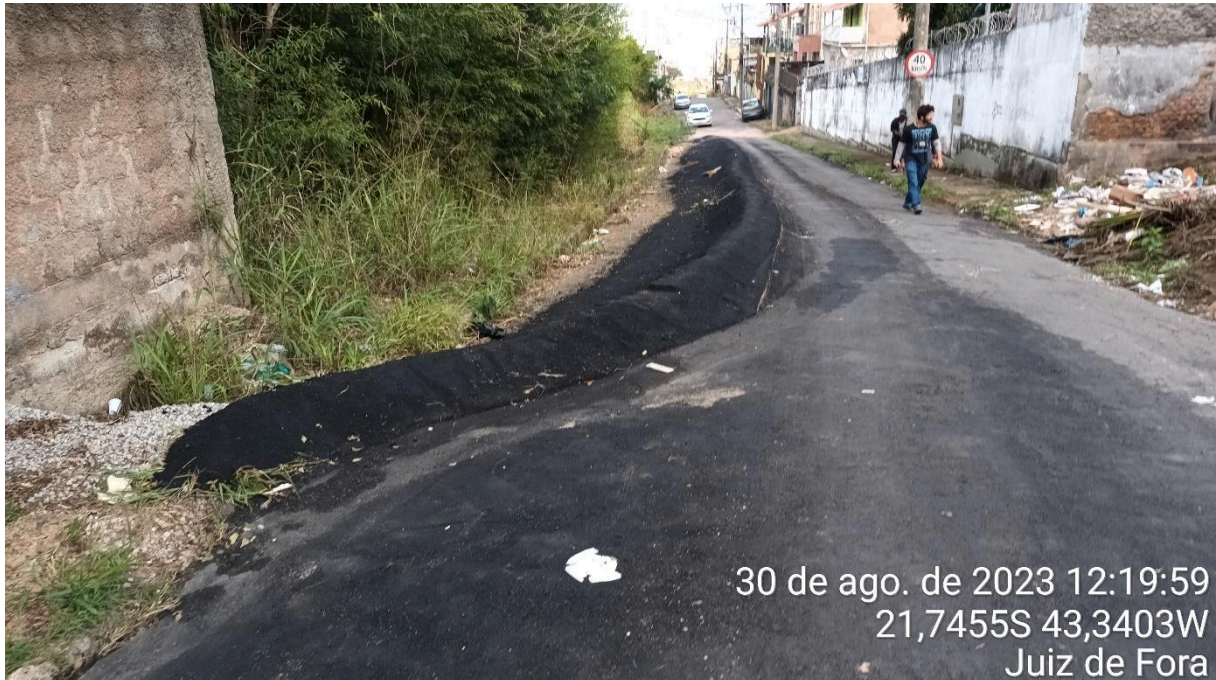
Foto 6 - Leira de saco de solo e material asfáltico implantado na Rua Antônio Alves Teixeira.

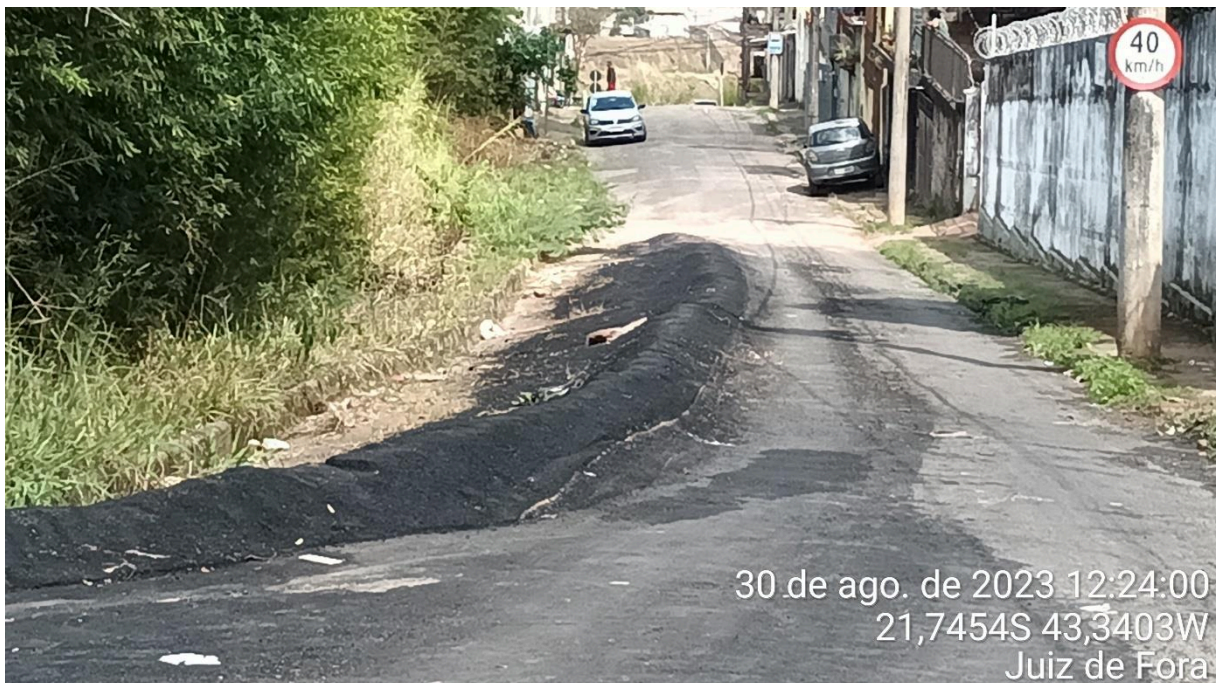
É possível observar abatimento da rua próximo à crista da encosta. Constatou-se também abertura entre a guia da rua e o terreno. Estas evidências indicam ocorrência de movimentação tanto horizontal quanto vertical do maciço.

Foto 7 - Vista da Rua Antônio Alves Teixeira, com sinais evidentes de abatimento da rua entre a crista da encosta e a leira.

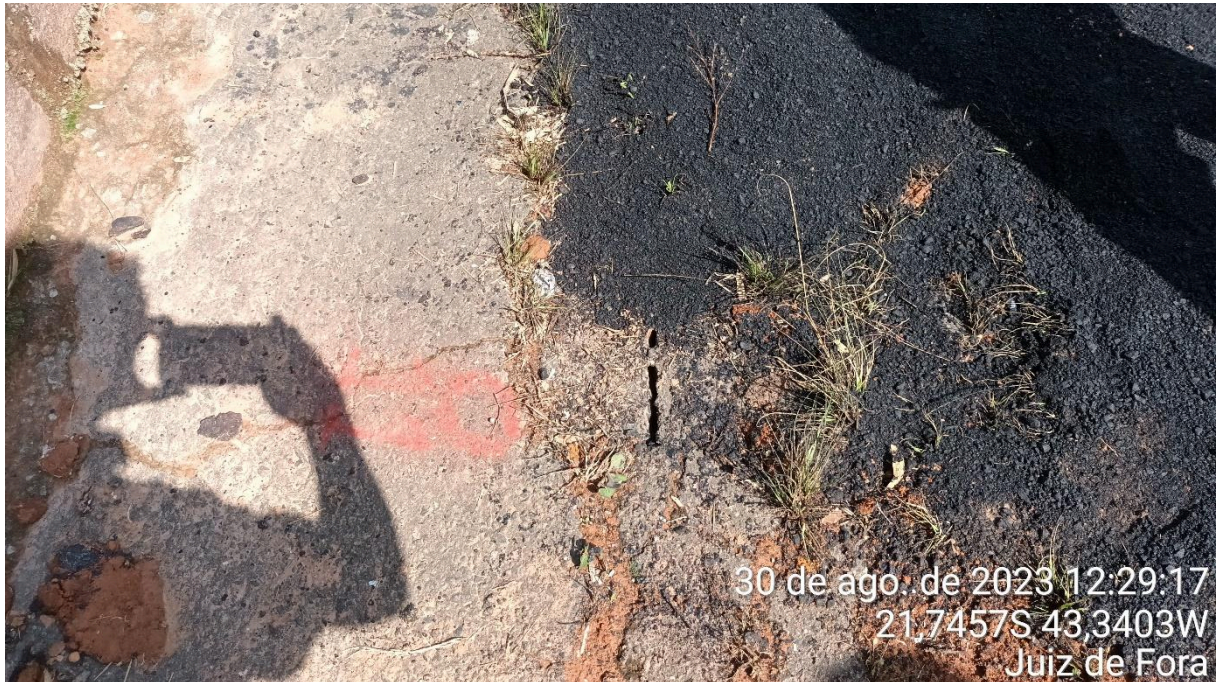
A despeito da leira implantada no local, e diversas trincas de pavimento do tipo couro de jacaré, foi possível constatar trincas de deslocamento horizontal do maciço na rua, que se desenvolvem ao longo de cerca de 70 m de extensão.

Foto 8 - Trinca no pavimento.

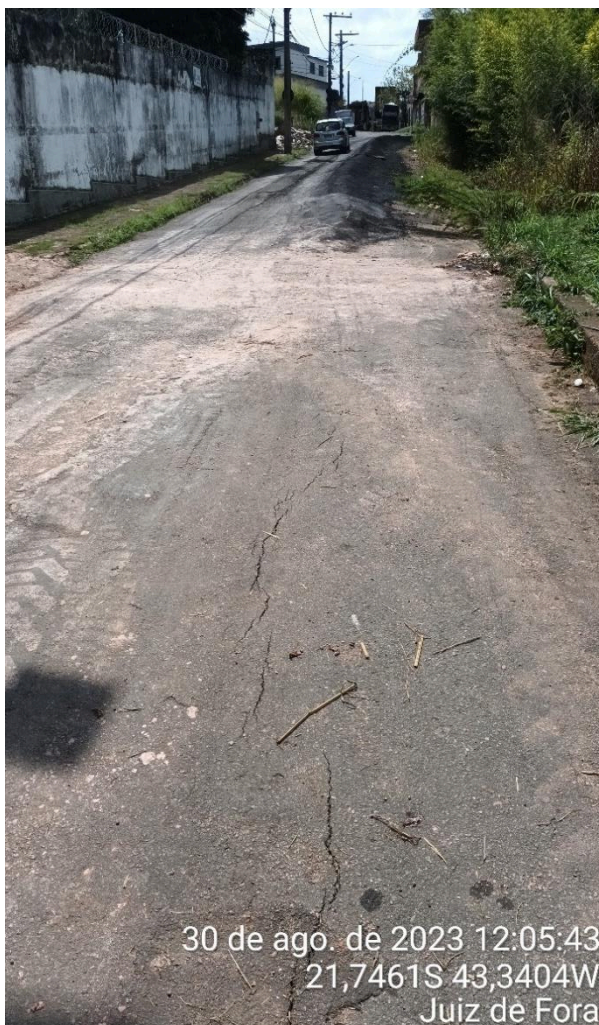
Foto 9 - Trincas no pavimento.

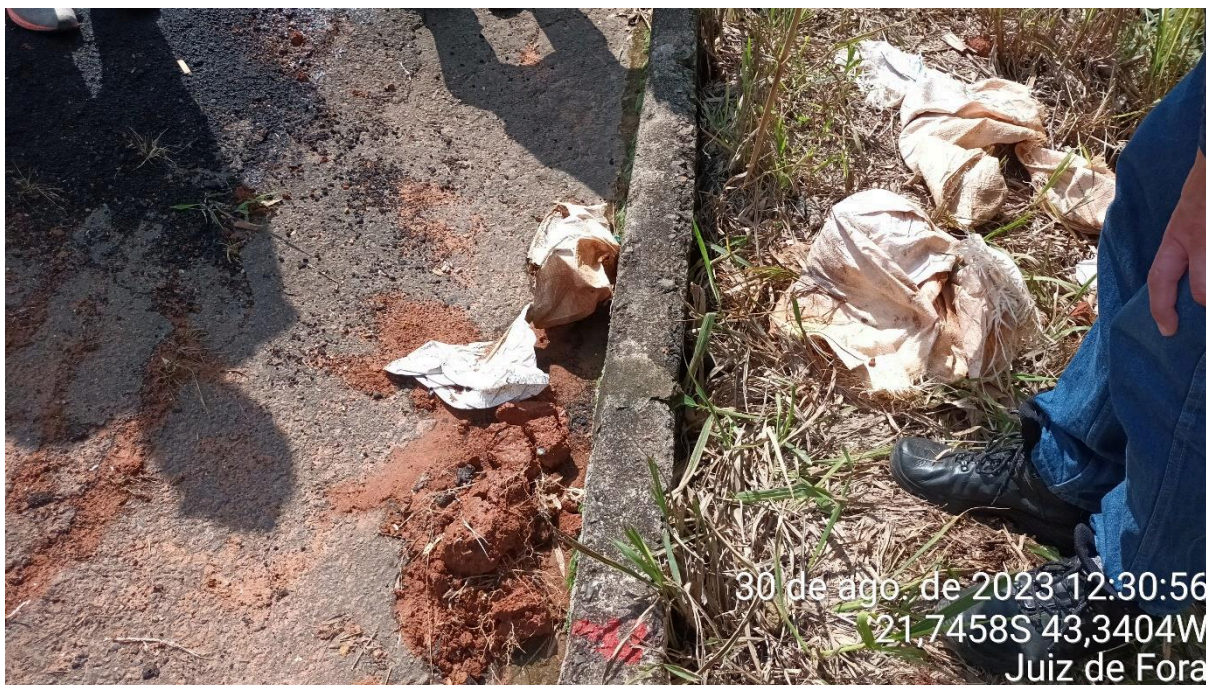
Foto 10 - Abertura entre a guia e o terreno, evidenciando movimentação horizontal do maciço.

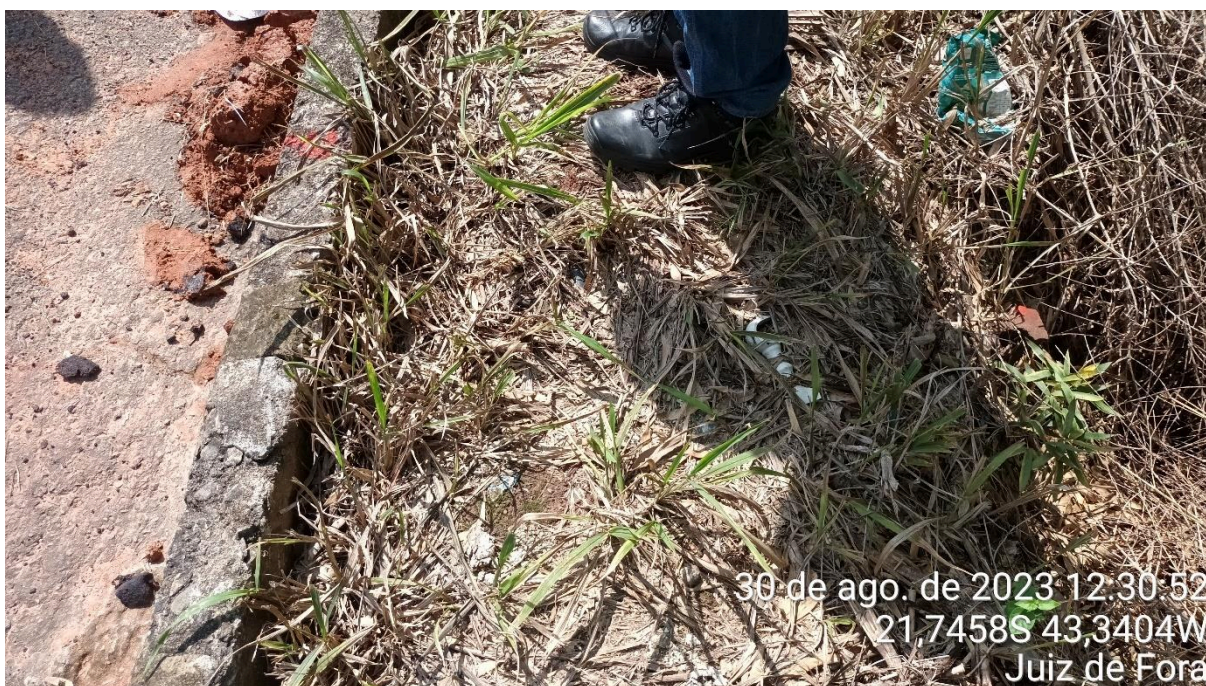
Foto 11 - Abertura entre a guia e o terreno, evidenciando movimentação horizontal do maciço.

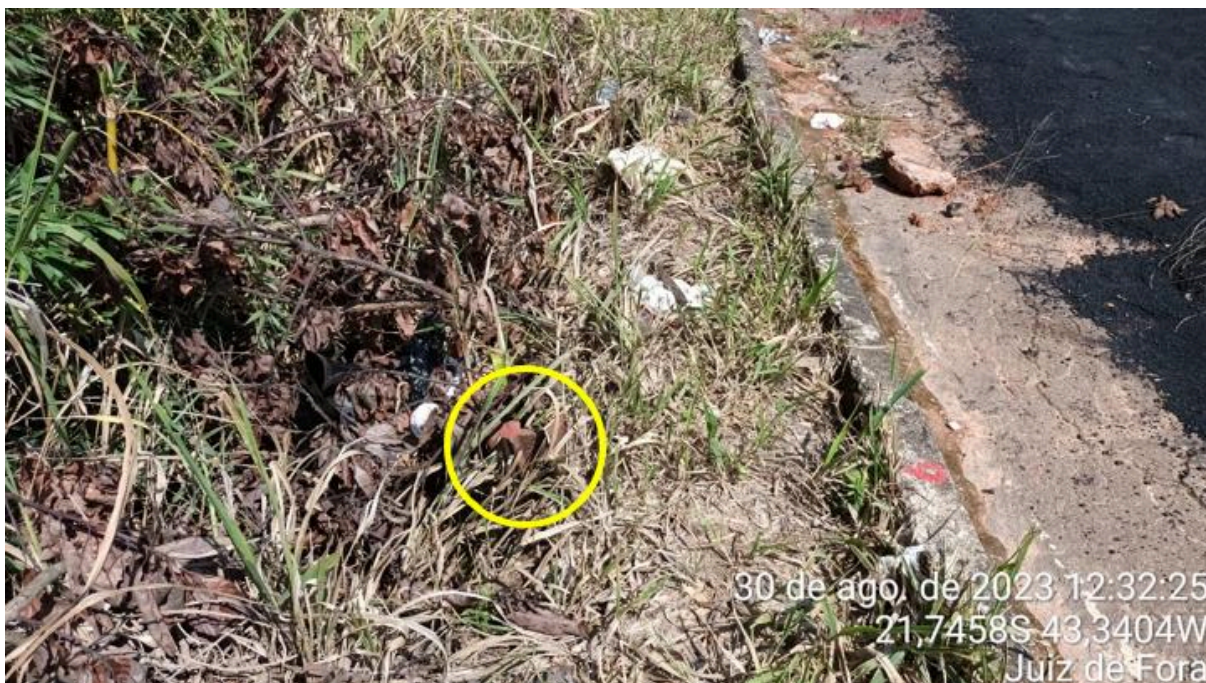
Próximo à guia da rua, foram cravadas em ocasiões pretéritas, 02 linhas de trilhos metálicos espaçados de forma variada entre 1,5 m e 2 m, com o objetivo, salvo melhor juízo, para promover certa estabilidade ao maciço. Há relatos de que entre os trilhos metálicos havia paramentos verticais para conter o solo, que foram ao longo do tempo escorregando encosta abaixo. Os 08 pontos de monitoramento de cotas efetuado pela CESAMA desde 12/07/2022 utilizam esses perfis metálicos localizados mais próximo a guia da rua.

Foto 12 - Trilho metálico cravado (indicado em amarelo) perto da guia.

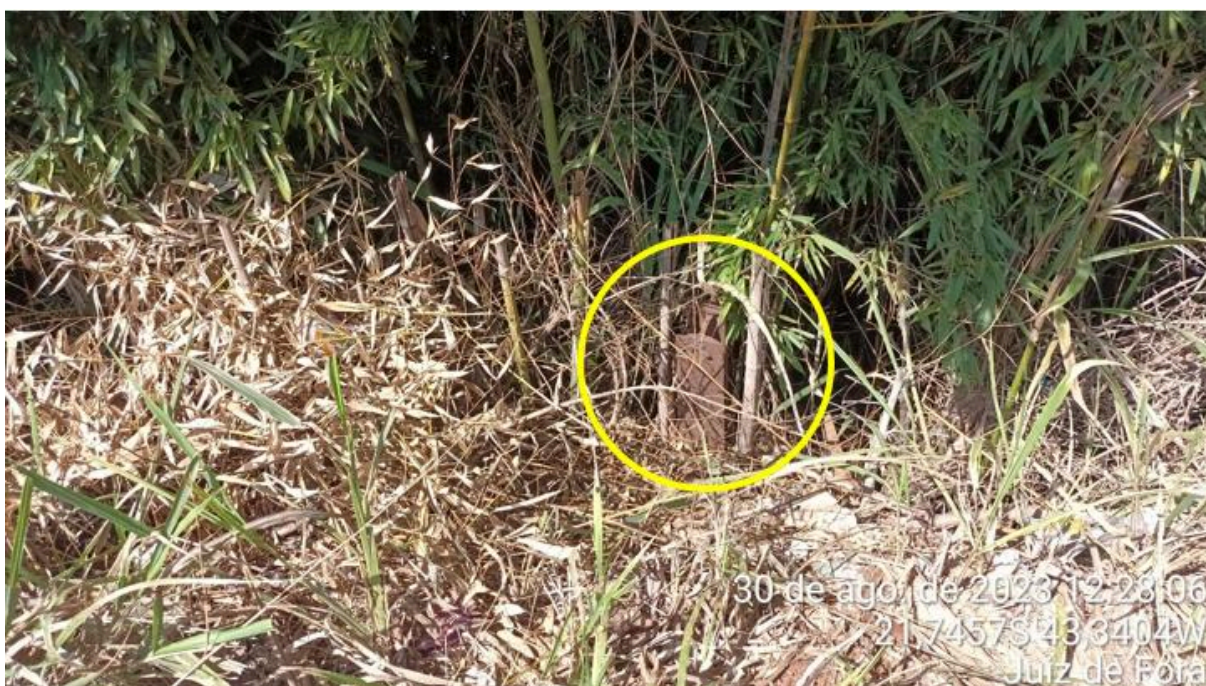
Foto 13 - Trilho metálico cravado (indicado em amarelo) perto da guia.

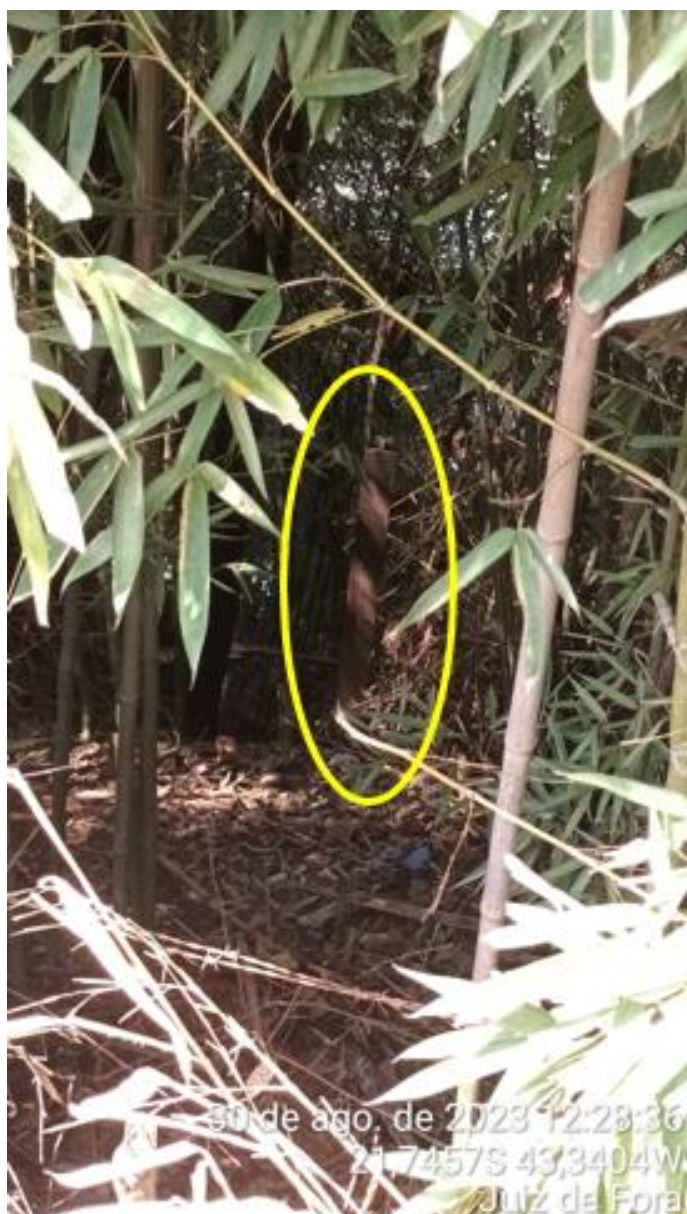
Foto 14 - Trilho metálico cravado (indicado em amarelo) da 2ª linha, mais para dentro do maciço.

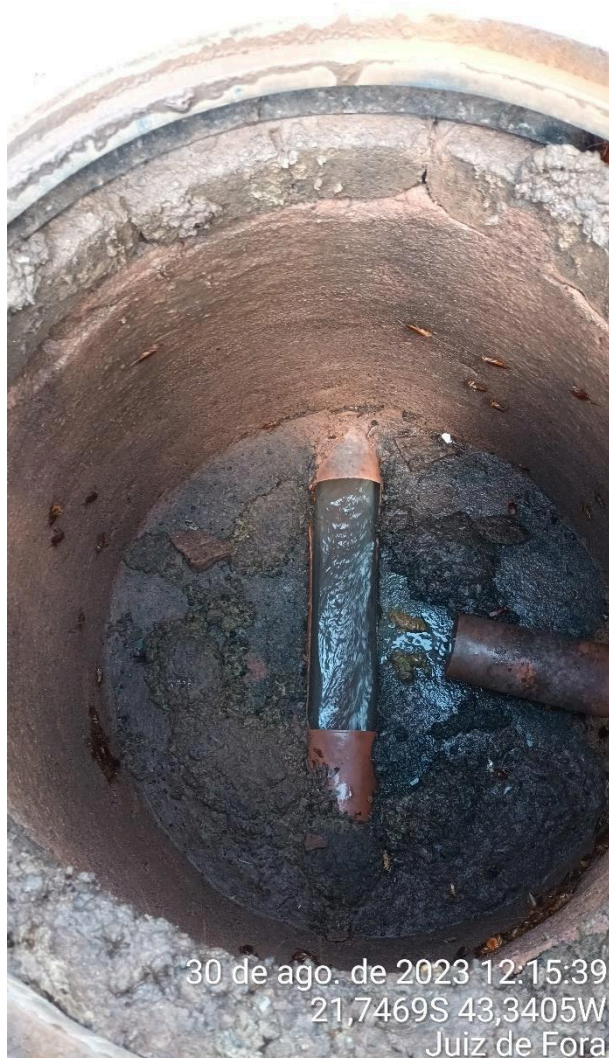
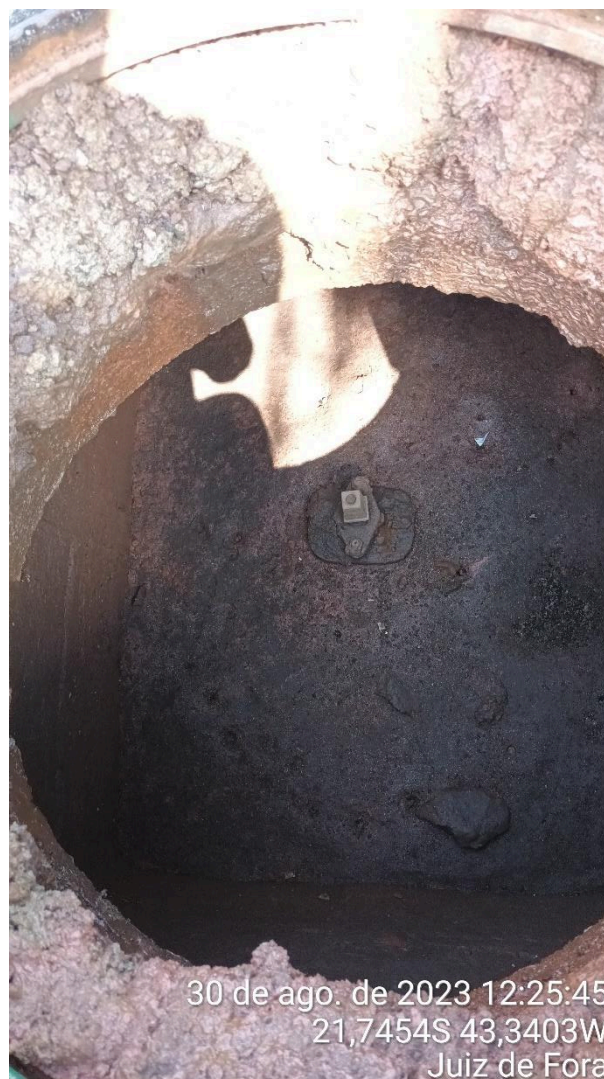
Tubulações de esgoto e fornecimento de água estão implantadas ao longo da Rua Antônio Alves Teixeira. Tubulações de ferro fundido de recalque e de abastecimento de água que chega/sai do Reservatório Grajaú estão posicionadas de forma esconsa no talude a jusante da Rua Antônio Alves Teixeira. Adentrando nas edificações localizadas na próxima rua à jusante (Rua Rosa Sffeir), foi possível observar essas tubulações.

Foto 15 - PV's das tubulações de esgoto e de fornecimento de água da Rua Antônio Alves Teixeira.

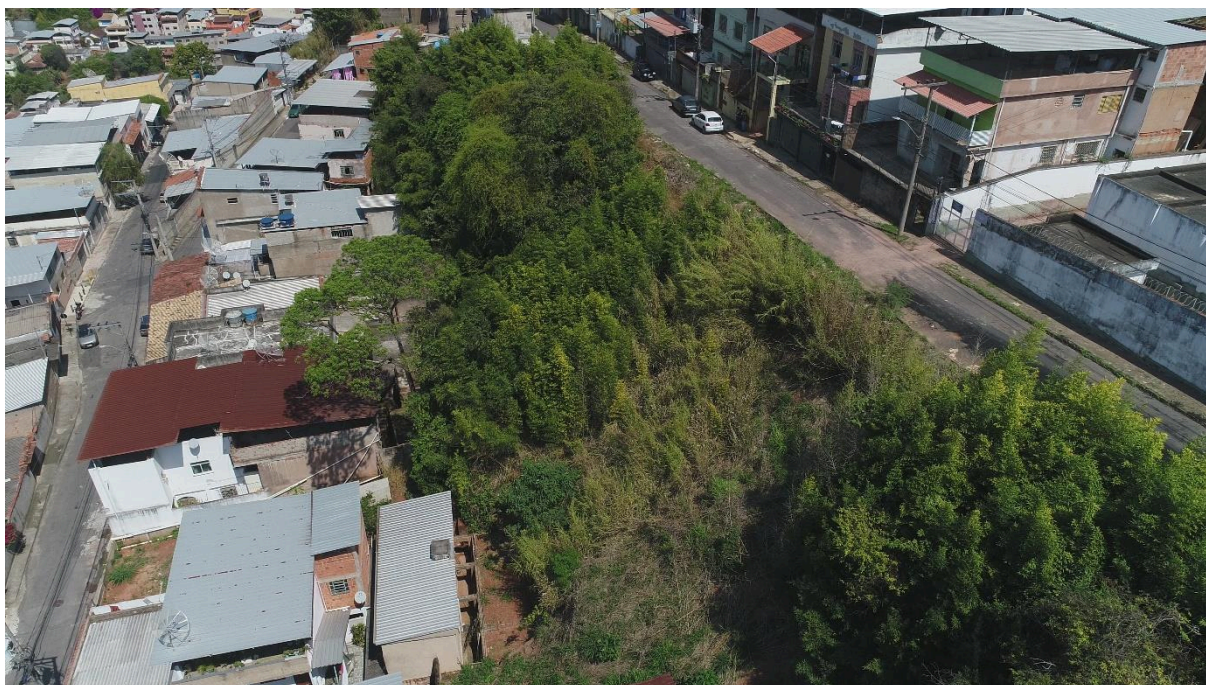
Foto 16 - Talude a jusante da Rua Antônio Alves Teixeira, onde tubulações de ferro fundido de recalque e de abastecimento de água estão posicionadas de forma esconsa.

Face a este cenário de altíssimo risco, recomendamos que a CESAMA providencie o quanto antes o desvio das tubulações de recalque e de fornecimento de água que estão localizadas neste talude para regiões que não sejam afetadas no caso de ocorrência de progressão dos movimentos do maciço, visto que estes poderão danificá-las, ocasionar vazamentos e interrupção de seu funcionamento, com possibilidade real de escorregamentos generalizados na região.

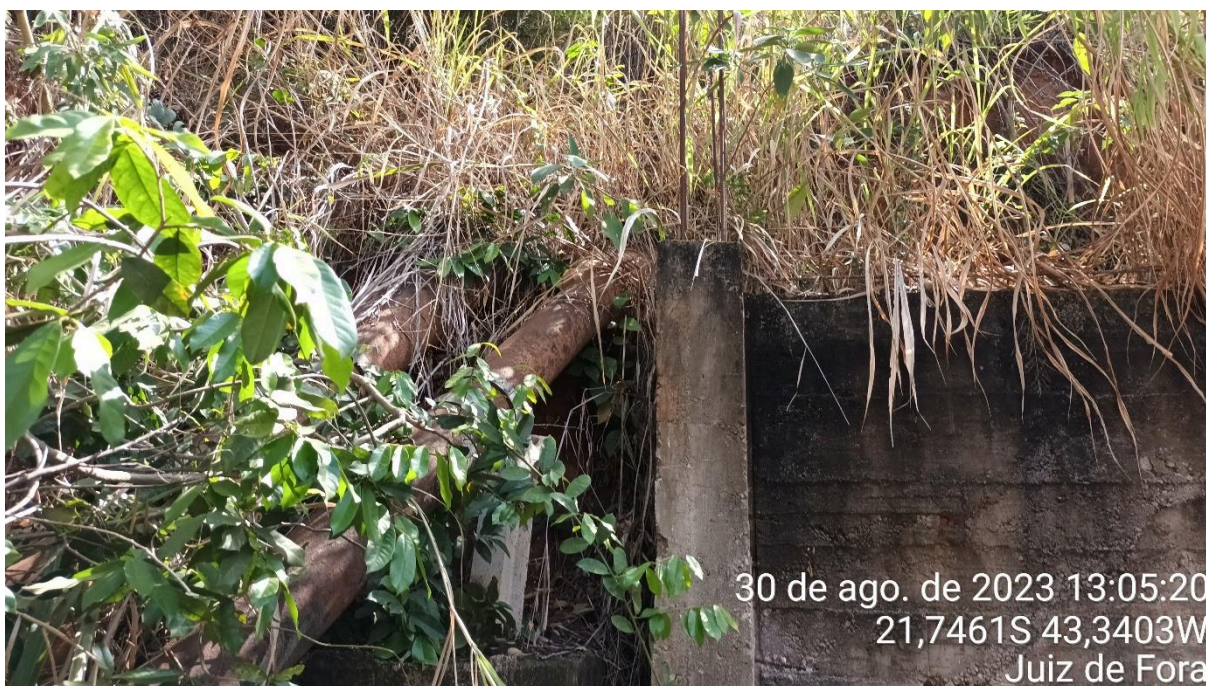
Foto 17 - Tubulações de ferro fundido de recalque e de abastecimento de água aparentes no talude.

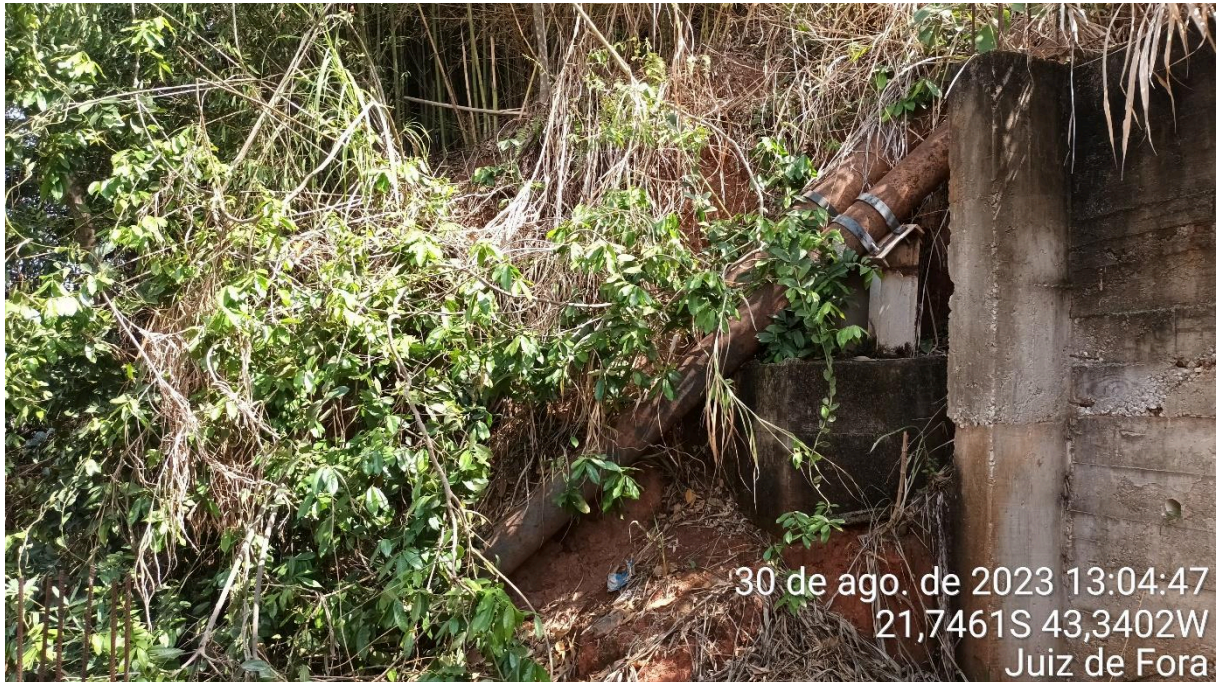
Foto 18 - Tubulações de ferro fundido de recalque e de abastecimento de água aparentes no talude.

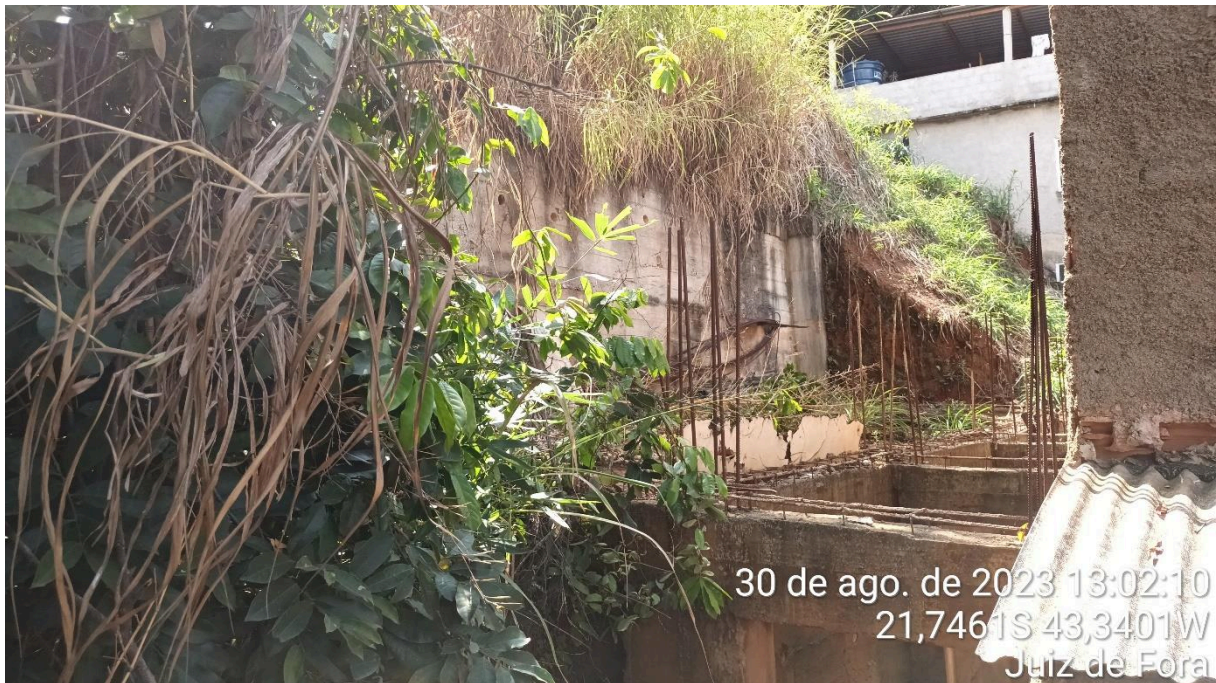
Escavações foram executadas nos fundos das edificações existentes na Rua Rosa Sffeir, no pé deste talude onde as tubulações de recalque e de abastecimento estão localizadas. Escorregamentos pretéritos ocorreram no local, atingindo inclusive essas edificações, com estruturas precárias de contenção sendo posteriormente implantadas no local.

Foto 19 - Estruturas precárias de contenção implantadas nos fundos da edificação da Rua Rosa Sffeir, onde houve escorregamento pretérito após escavação do pé do talude.

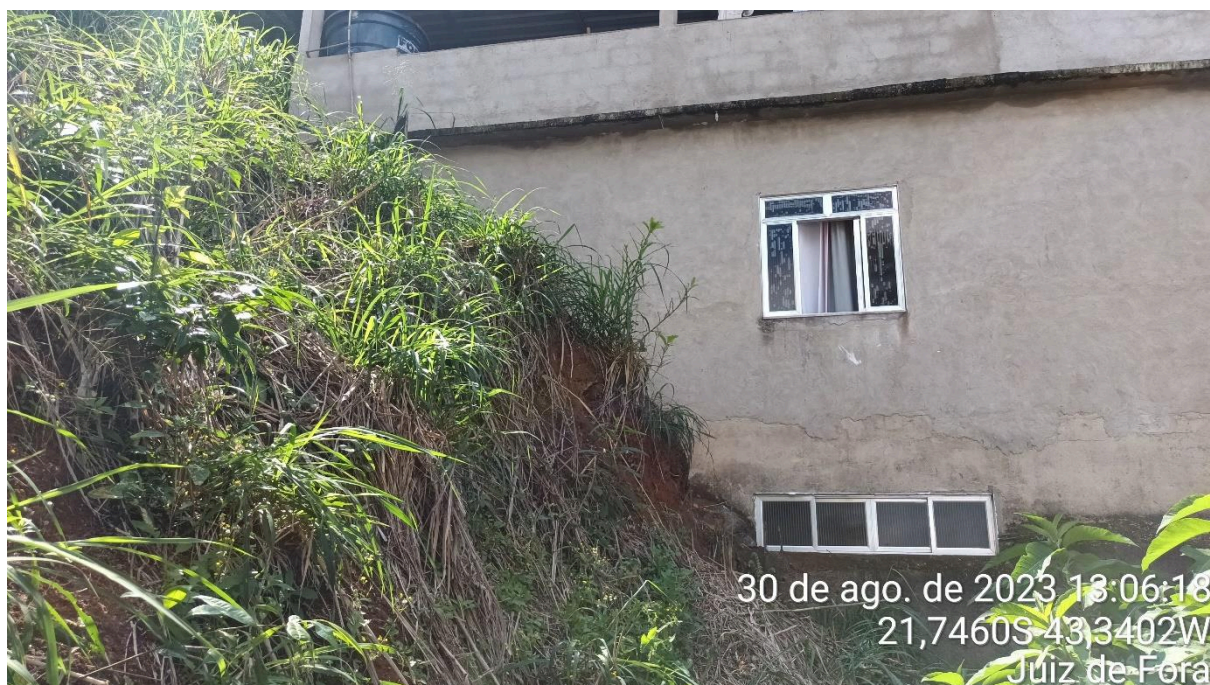
Foto 20 - Fundos de edificação da Rua Rosa Sffeir, executada com escavação do pé do talude.

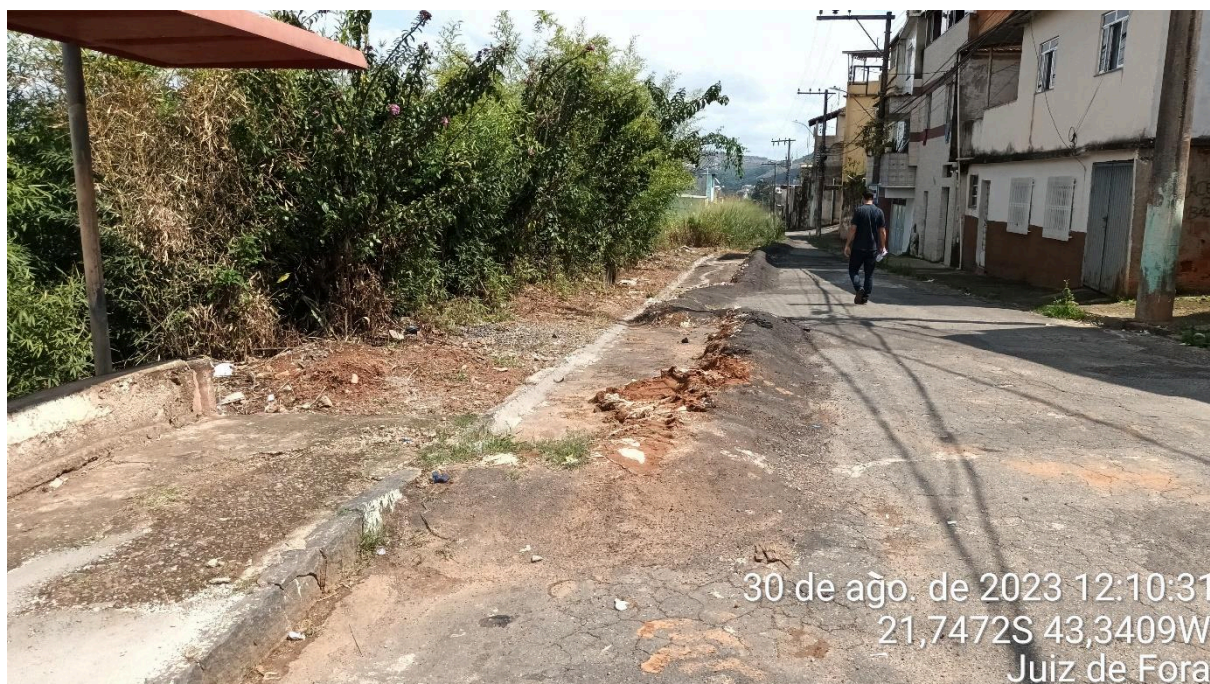
Há escorregamento translacional na Rua Miguel Jacobe (localizada ao final da Rua Antônio Alves Teixeira), escorregamento conchoidal de grande magnitude na Rua Rosa Sffeir (próxima rua à jusante da Rua Antônio Alves Teixeira), bem como diversos outros escorregamentos na região, denotando que as encostas desta região são extremamente suscetíveis a ocorrência de escorregamentos.

Foto 21 - Leira de saco de solo e material asfáltico na Rua Miguel Jacobe, localizada ao final da Rua Antônio Alves Teixeira, no trecho onde houve escorregamento translacional pretérito do talude.

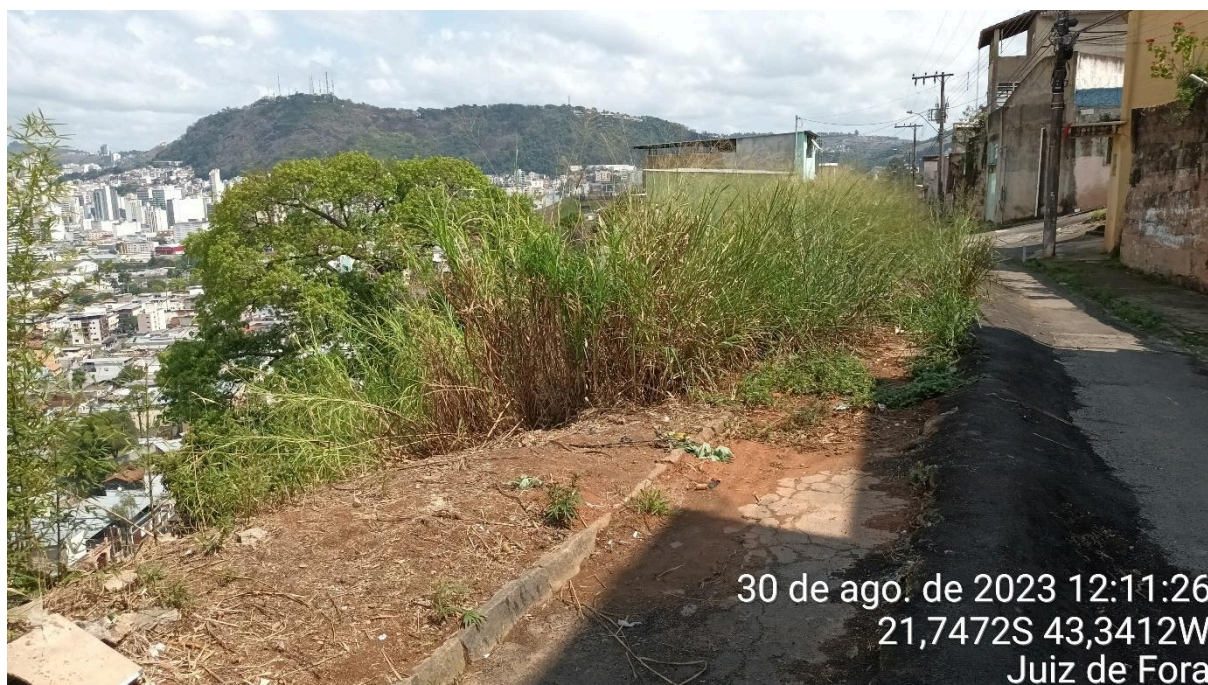
Foto 22 - Leira de saco de solo e material asfáltico na Rua Miguel Jacobe, localizada ao final da Rua Antônio Alves Teixeira, no trecho onde houve escorregamento translacional pretérito do talude.

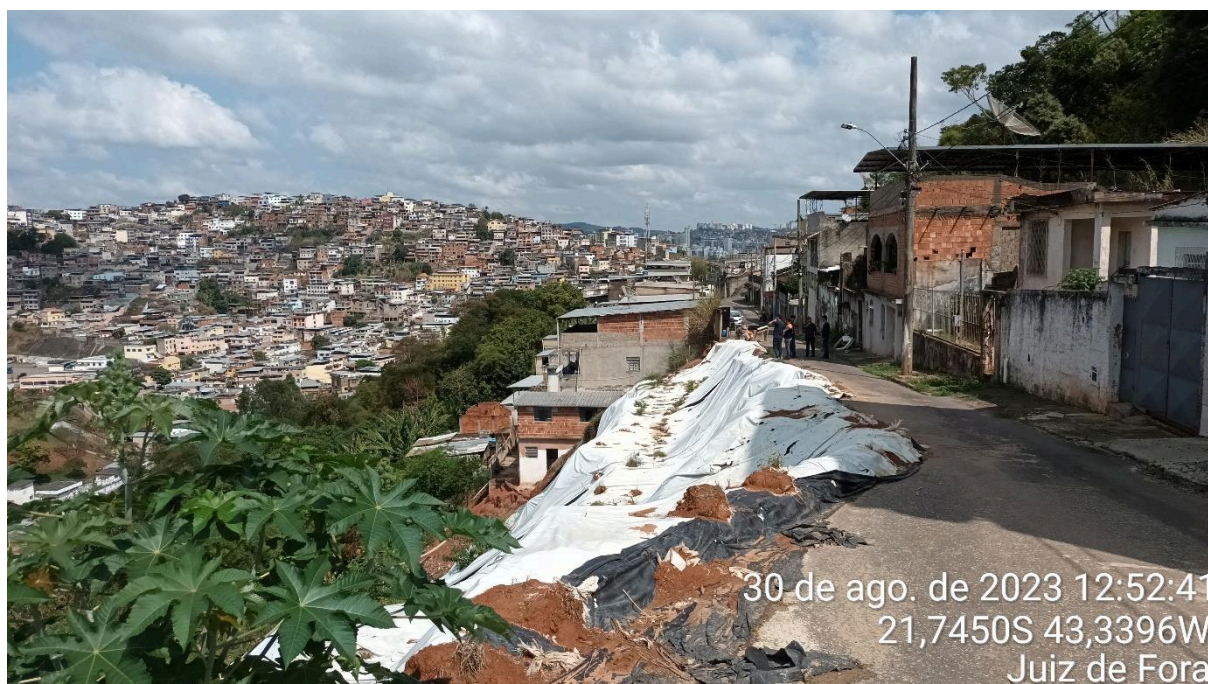
Foto 23 - Escorregamento conchoidal de grande magnitude localizado na Rua Rosa Sffeir.

Em paralelo, e não menos importante, a municipalidade de Juiz de Fora deverá, a exemplo do que está previsto para o escorregamento ocorrido na Rua Rosa Sffeir, desenvolver o projeto de contenção e estabilização para este local, e implantá-lo imediatamente, pois a situação é de altíssimo risco e de extrema urgência, de forma a preservar vidas humanas, edificações e construções da área.

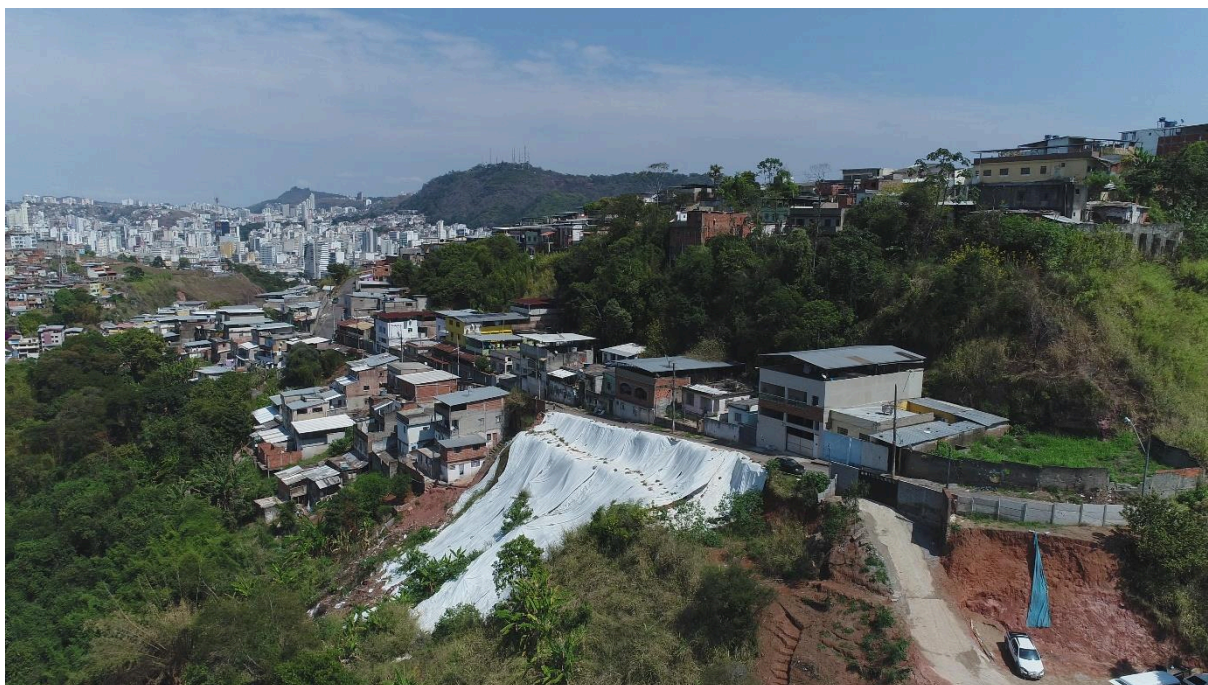
Foto 24 - Vista aérea do escorregamento conchoidal da Rua Rosa Sffeir. Esta rua fica logo abaixo da Rua Antônio Alves Teixeira.

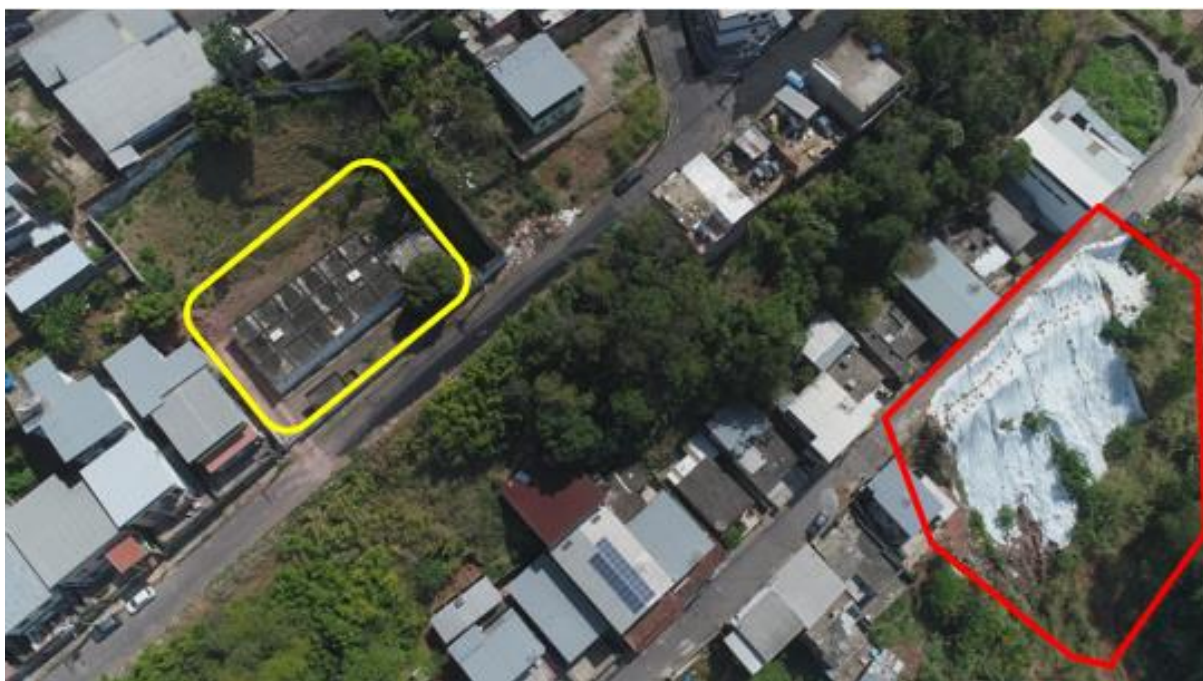
Foto 25 - Vista aérea mostrando a proximidade entre o Reservatório Grajaú (indicado em amarelo) e o escorregamento conchoidal de grande magnitude da Rua Rosa Sffeir (indicado em vermelho).

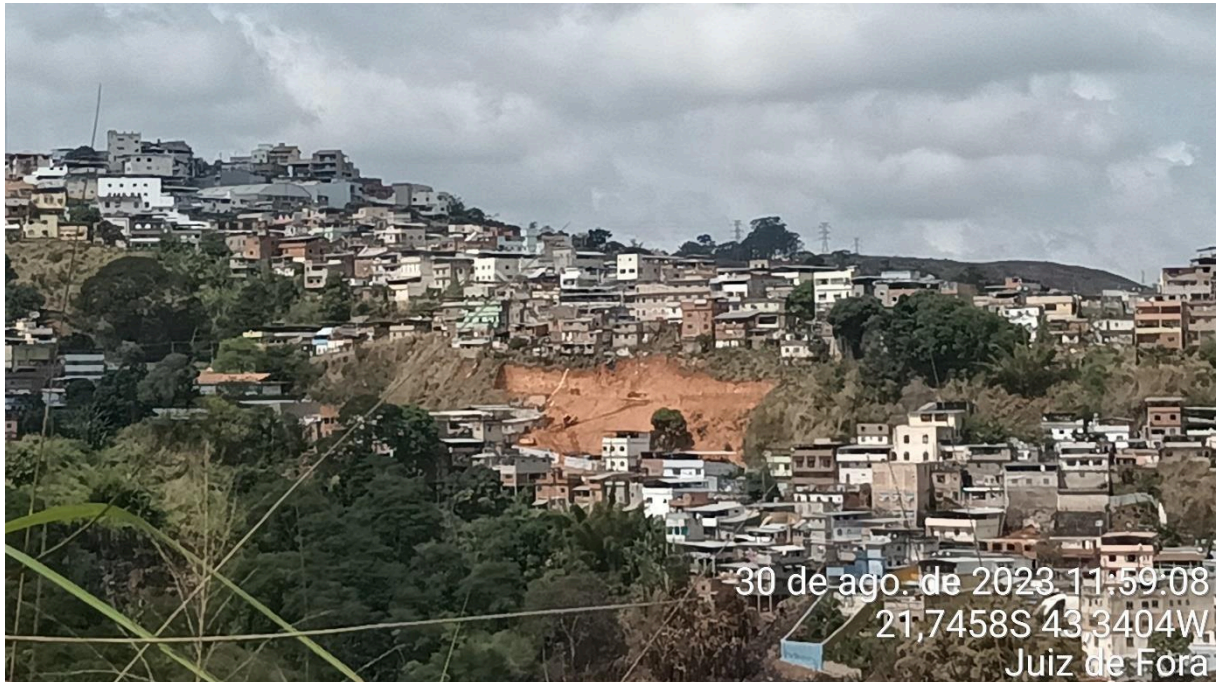
Foto 26 - Escorregamento em encosta nas adjacências do Reservatório Grajaú.

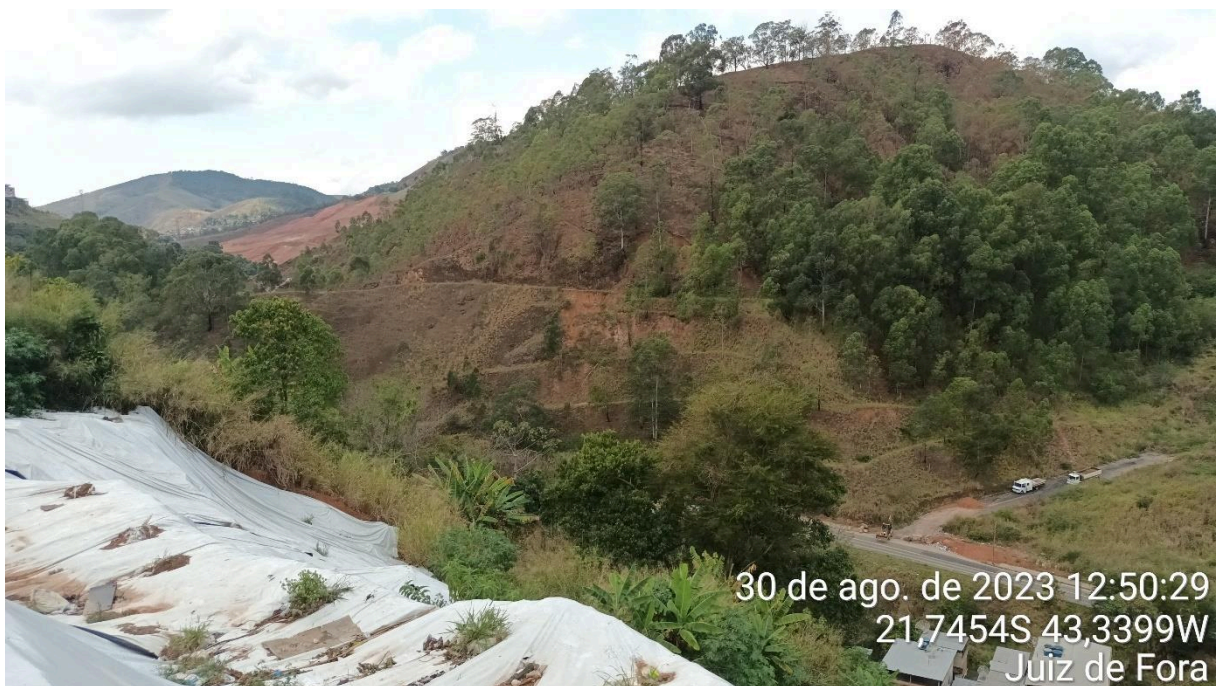
Foto 27 - Escorregamento em encosta nas adjacências do Reservatório Grajaú.
