RELATÓRIO DE VISTORIA

LOCAL: Rua João Luzia – Bairro Linhares

OBJETO: Relatório de Vistoria Técnica para subsidiar projeto de contenção

CONTRATO: 01.2023.172

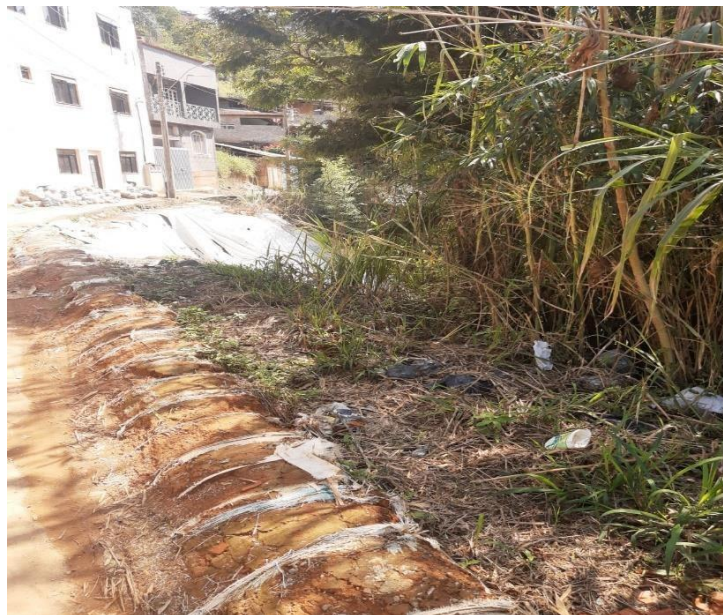
FOTO 1: Evidencia de movimentação de terras no trecho onde se colocou leira de solo cimento ensacado, para proteção do talude, com o direcionamento das águas pluviais para a rua.

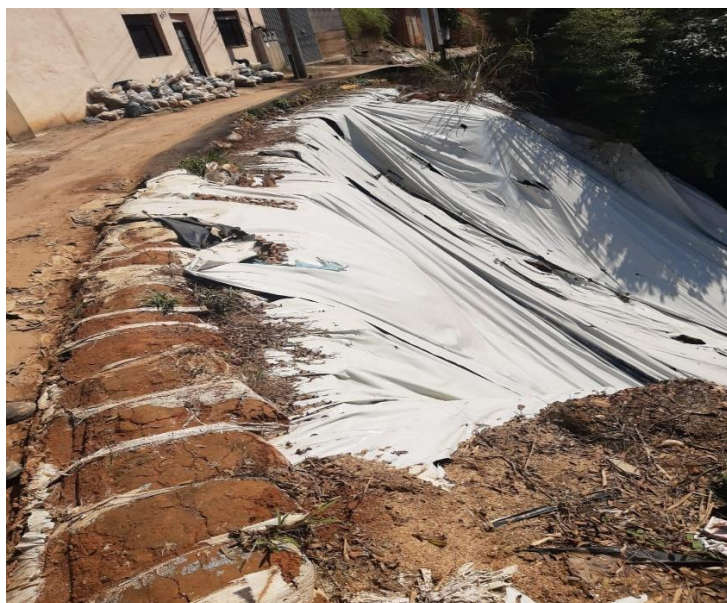
FOTO 2: Leira e lonas colocadas para proteção do talude.

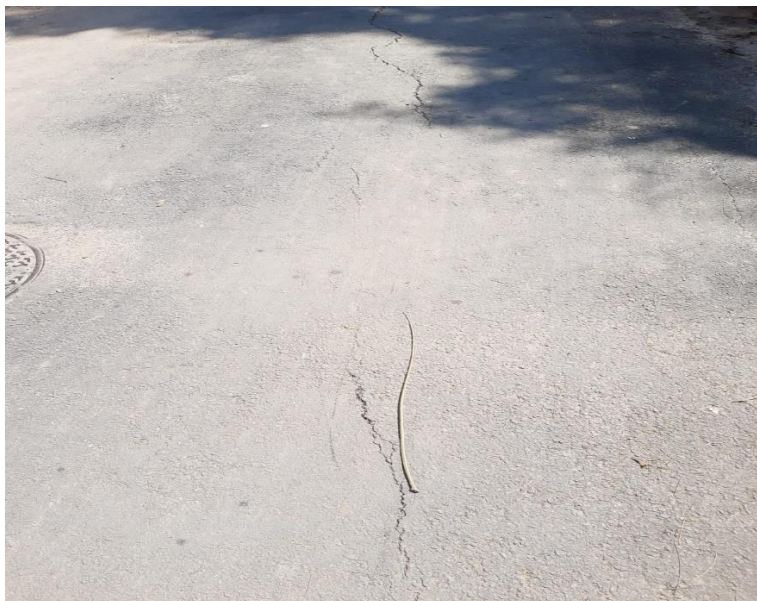
FOTO 3: Trinca no asfalto mostrando início de cunha de deslizamento.

A cortina atirantada será construída junto a rua João Luzia para contenção desta rua e no pé do talude deverá ser construído muro de flexão para proteção das casas.

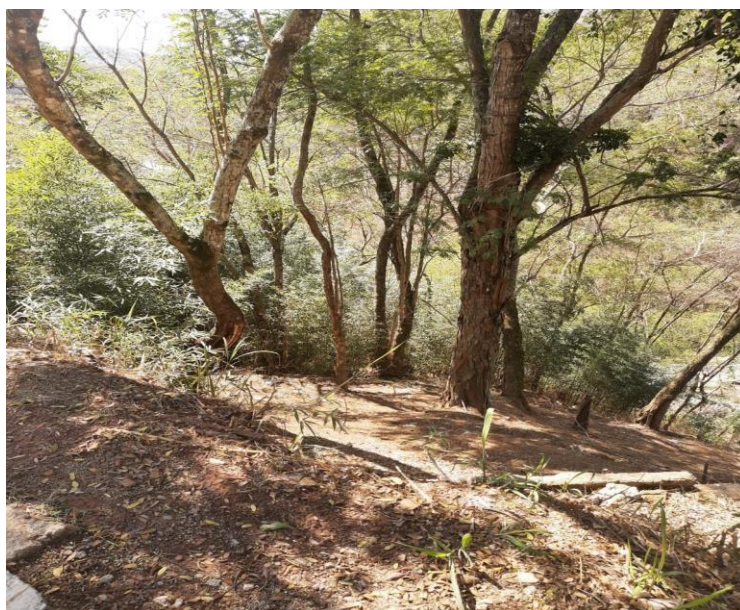
FOTO 4: Mostra vegetação no talude com árvores que deverão ser suprimidas.

- Levantamento topográfico
- Sondagem do solo com equipamento SPT (Standard Penetration Test), para viabilizar e fundamentar as análises de estabilidade do talude
- Projeto executivo geotécnico e de microdrenagem
- Supressão de árvores e limpeza da encosta para construção das contenções.
