RELATÓRIO DE ESTABILIDADE FRANCISCO RODRIGUES

LOCAL: Rua Francisco Rodrigues - Bairro Santo Antônio

OBJETO: Relatório Estabilidade e Memorial de Execução

CONTRATO:012023.172

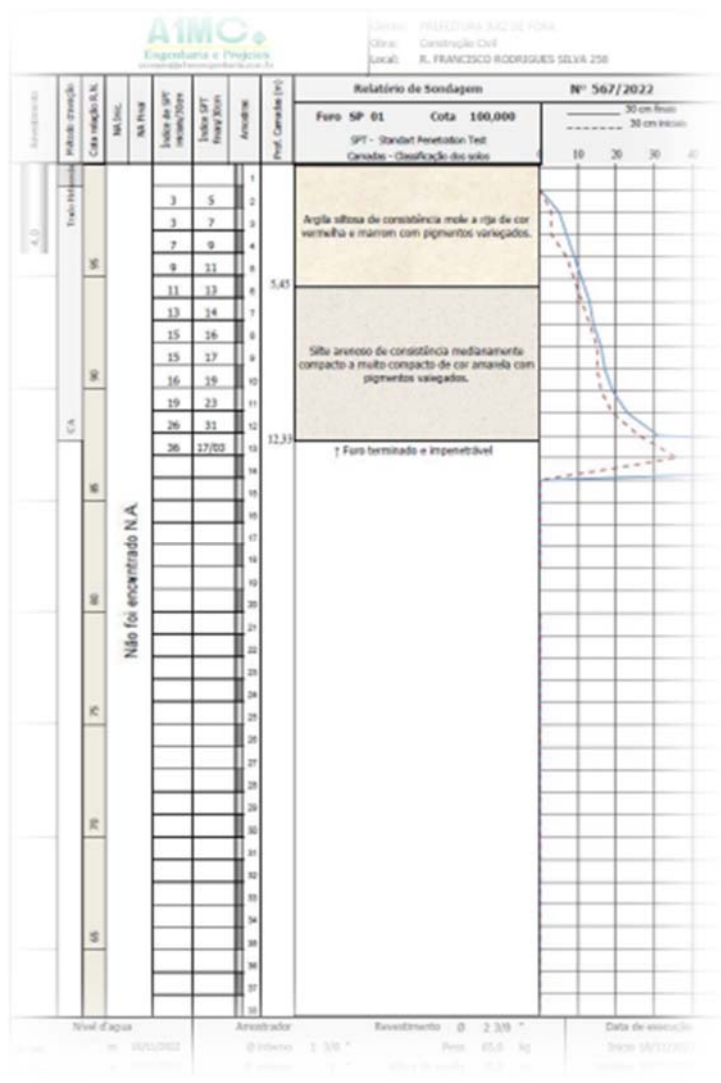
Segundo os levantamentos de sondagens obtidos os solos que compõem o talude são constituídos por uma camada de 5,45 metros de uma argila siltosa de consistência mole a rija de cor vermelha e marrom com pigmentos variados os índices de SPT variam de 3 a 13 nesta camada , a camada subjacente no horizonte de 5,45m a 13,33m é composta por um silte arenoso de consistência variando de médianamente compacto a muito compacto de cor amarelada e pigmentos variados com SPT variando de 13 até 31 . Abaixo desta camada encontrou-se uma camada

não penetrante ao trépano onde foi finalizada a sondagem. Foram feitos dois furos de sondagem. O SP-01 realizado na base da encosta junto a rua Francisco Fontainha e o SP02 na crista da encosta onde teve a movimentação junto a rua Francisco Rodrigues. Com esses dois furos foi traçado um perfil geológico geotécnico onde pode ser analisado com esses parâmetros a linha de rutura e o coeficiente de segurança FS. Figura 3

Figura 3: Relatório de sondagem da encosta da rua Francisco Rodrigues

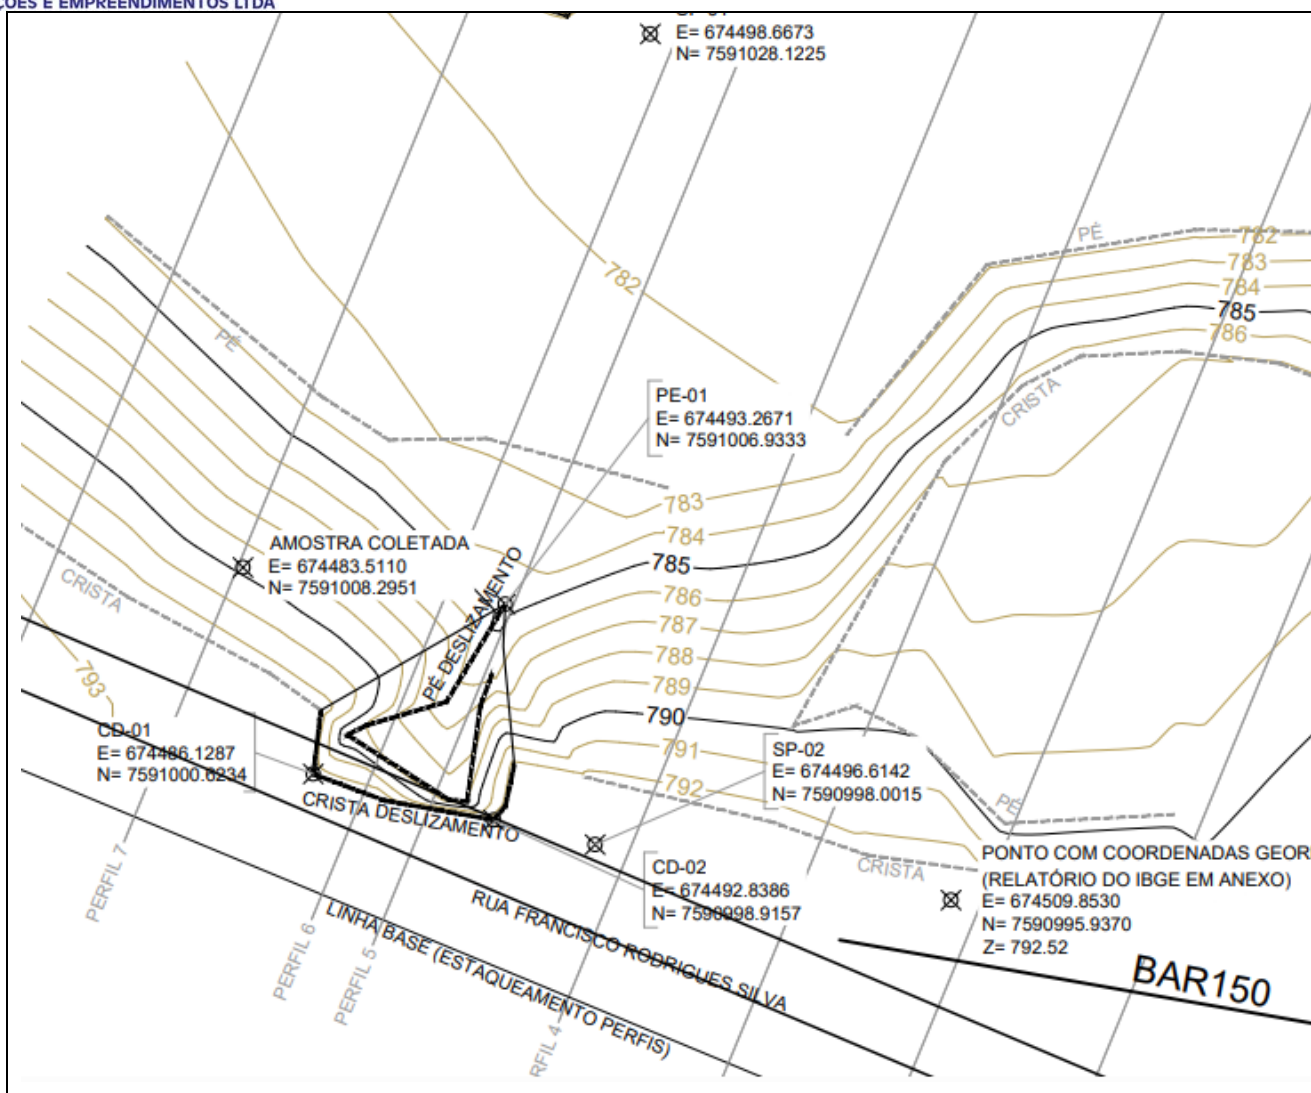
Optou-se pela solução com dois muros de flexão, devido ao tipo de deslizamento em cunha, que formou uma extensa erosão numa linha longitudinal ao talude. Com essa solução poder-se-á preencher a erosão com aterro compactado. O muro de jusante do lado da rua Francisco Fontainha será o suporte do aterro compactado com Proctor 95% e o muro a montante junto a rua Francisco Rodrigues conterá o talude junto a rua.

Figura 4: Mostra a linha de rutura formada em grande erosão

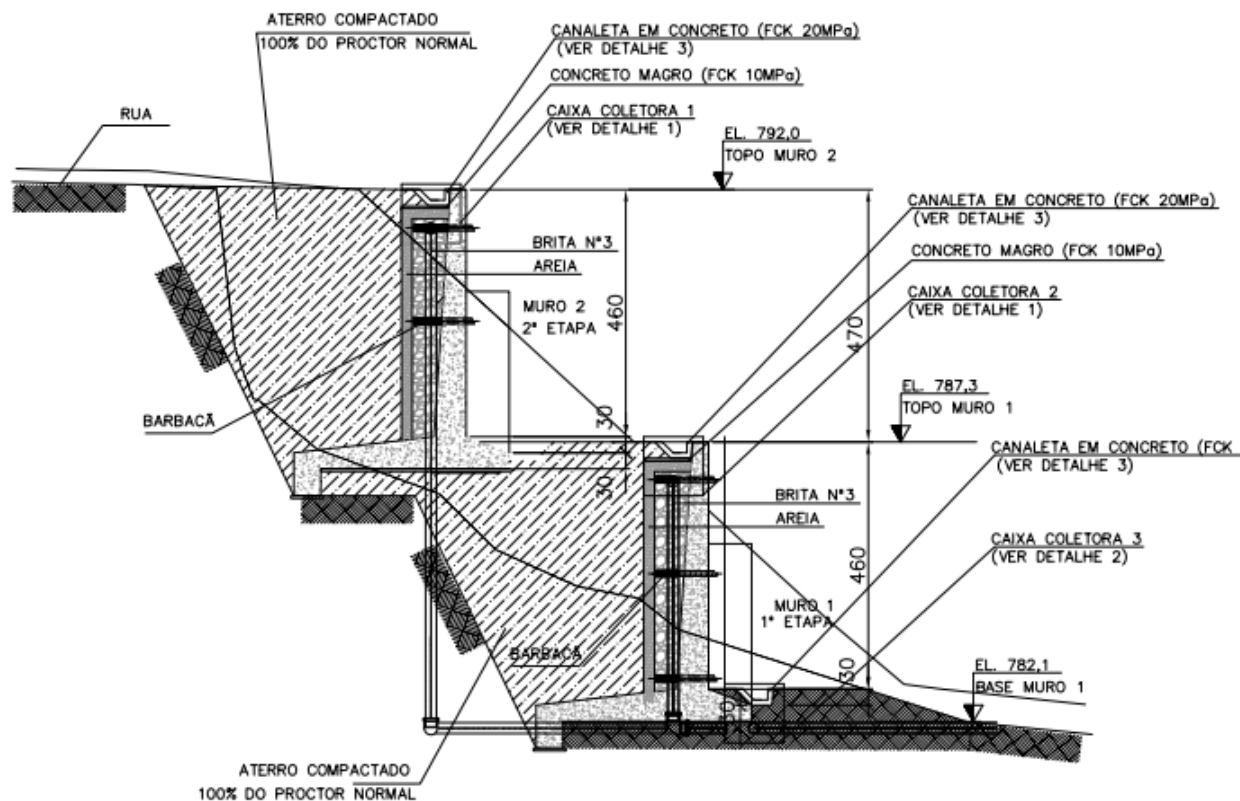
Figura 5: Soluções de contenção e drenagem adotadas.

A solução de drenagem adotada foi a construção de canaleta no topo do muro junto a rua Francisco Rodrigues onde a água pluvial é captada e lançada em caixa coletora, dessa caixa sai uma tubulação em PEAD que desce verticalmente ligando-se a outra caixa coletora que recebe as águas da canaleta inferior no topo do muro de jusante e por fim através da tubulação PEAD é lançada na rua Francisco Fontainha (Figura 5) .

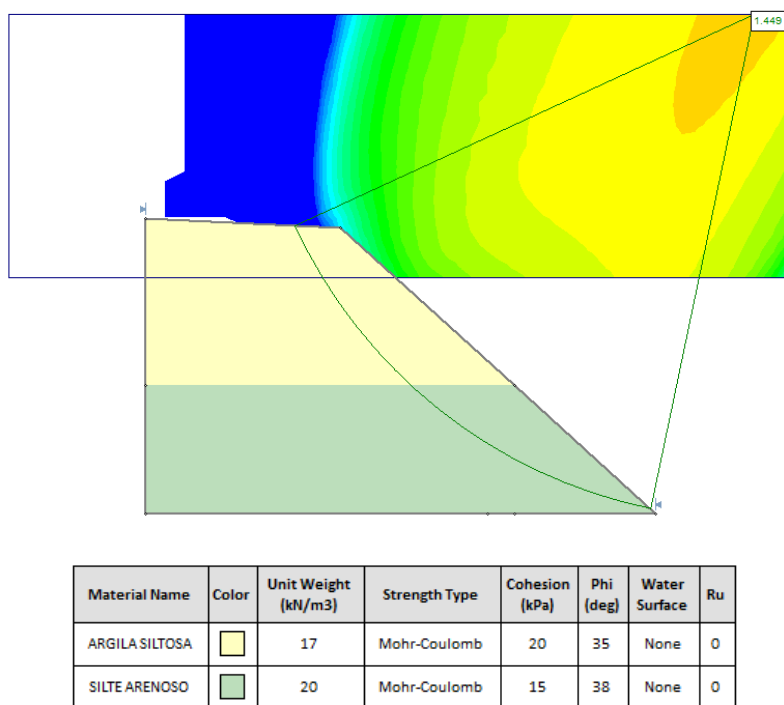
Figura 6: Perfil 13 do talude com características geotécnicas das camadas de solo
Coeficiente de segurança FS:1,449 antes da contenção.

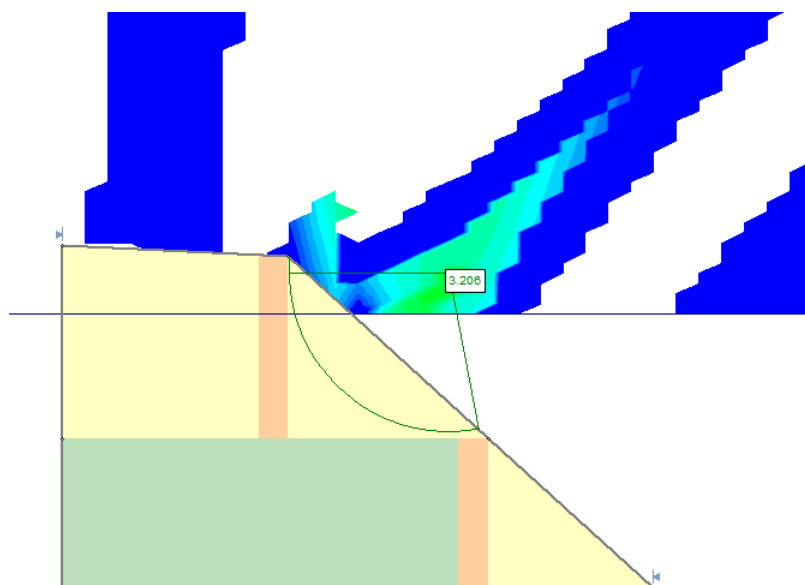
Figura 8: Caracterização geotécnica dos solos e coeficiente segurança depois da solução da contenção e o Perfil 3: Coeficiente de segurança 3,206

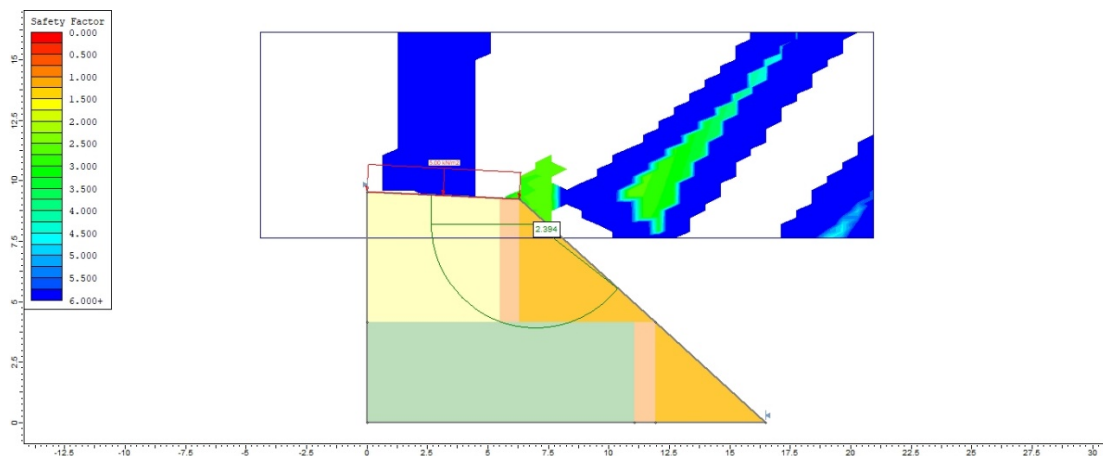
Figura 9: Caracterização geotécnica dos solos e coeficiente segurança depois da solução da contenção e a adicionando uma carga no talude de 5 kN/m²
Perfil 3: Coeficiente de segurança 2,384
