RELATÓRIO DE VISTORIA

LOCAL: Rua Augusto Vicente Vieira – Bairro São Tarcísio.

OBJETO: Relatório de Vistoria Técnica para subsidiar projeto de contenção

CONTRATO: 01.2023.172

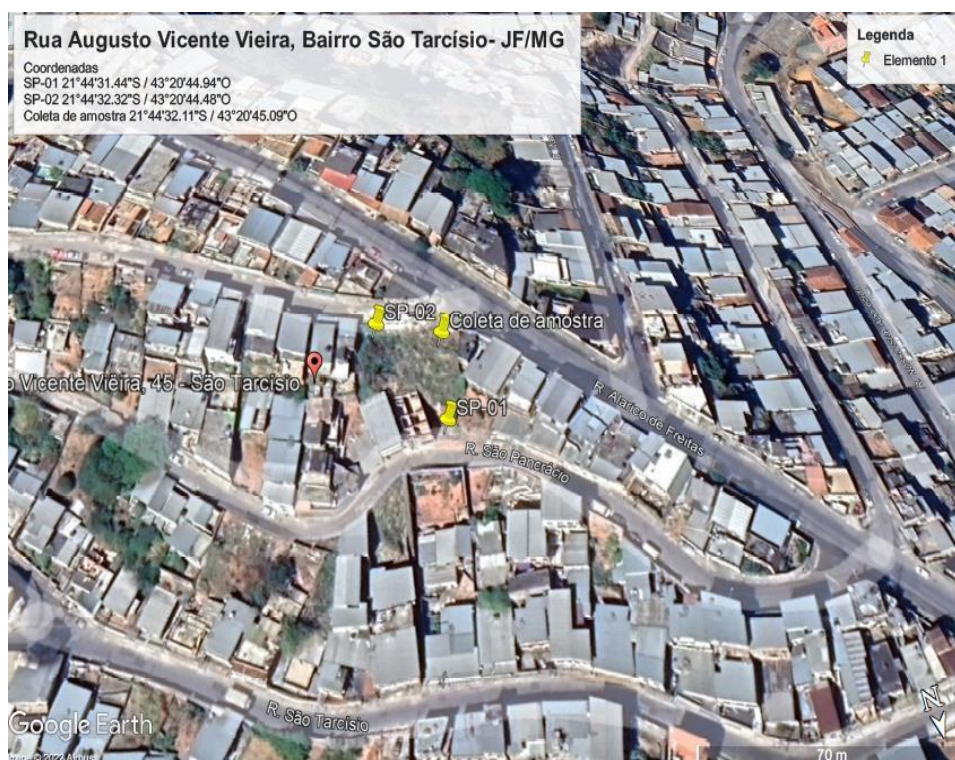
FOTO 1: Mostra área de intervenção na rua Augusto Vicente Vieira - Fonte: Google

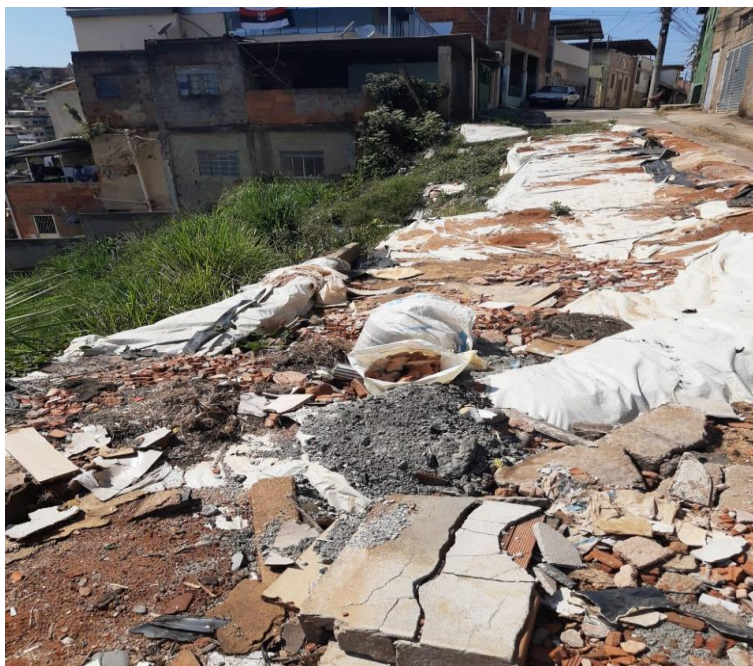
FOTO 2: Leira de solo cimento ensacado para evitar infiltração de água da rua no talude deslizado. Observam-se grande quantidade de entulho.

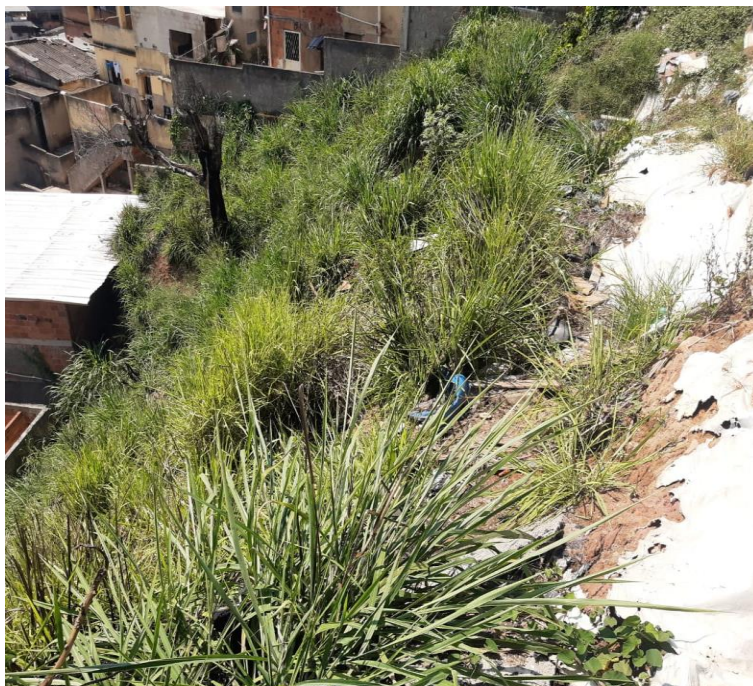
FOTO 3: Mostra encosta íngreme com casas abaixo próximo ao talude.

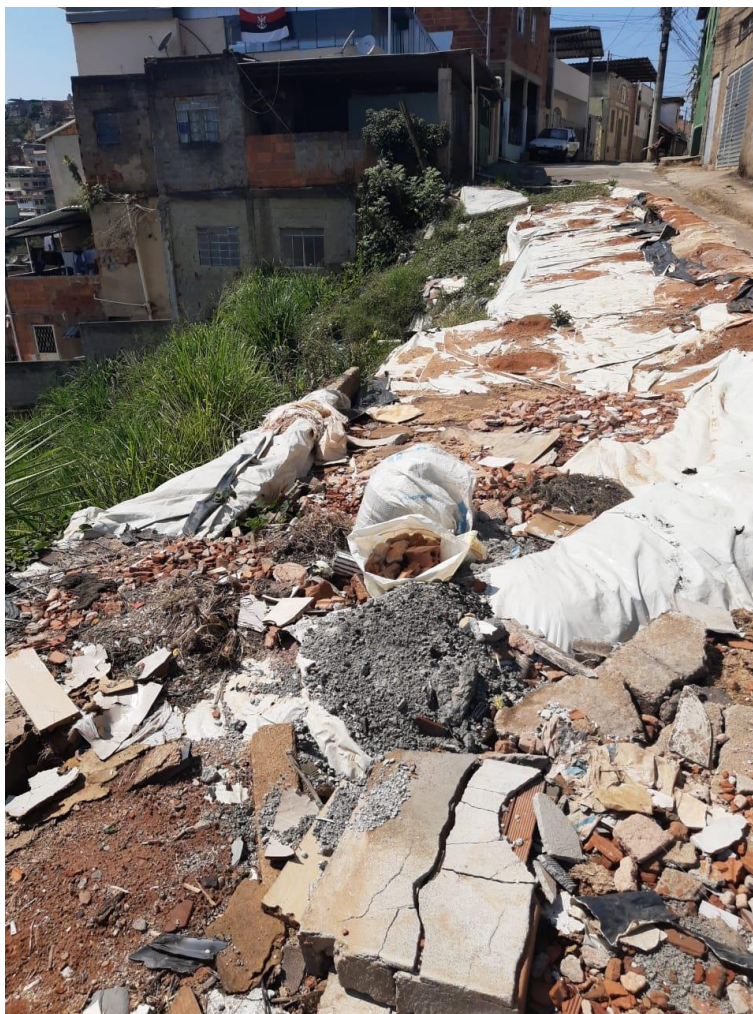
FOTO 4: Vista do talude íngreme ao longo da área afetada.

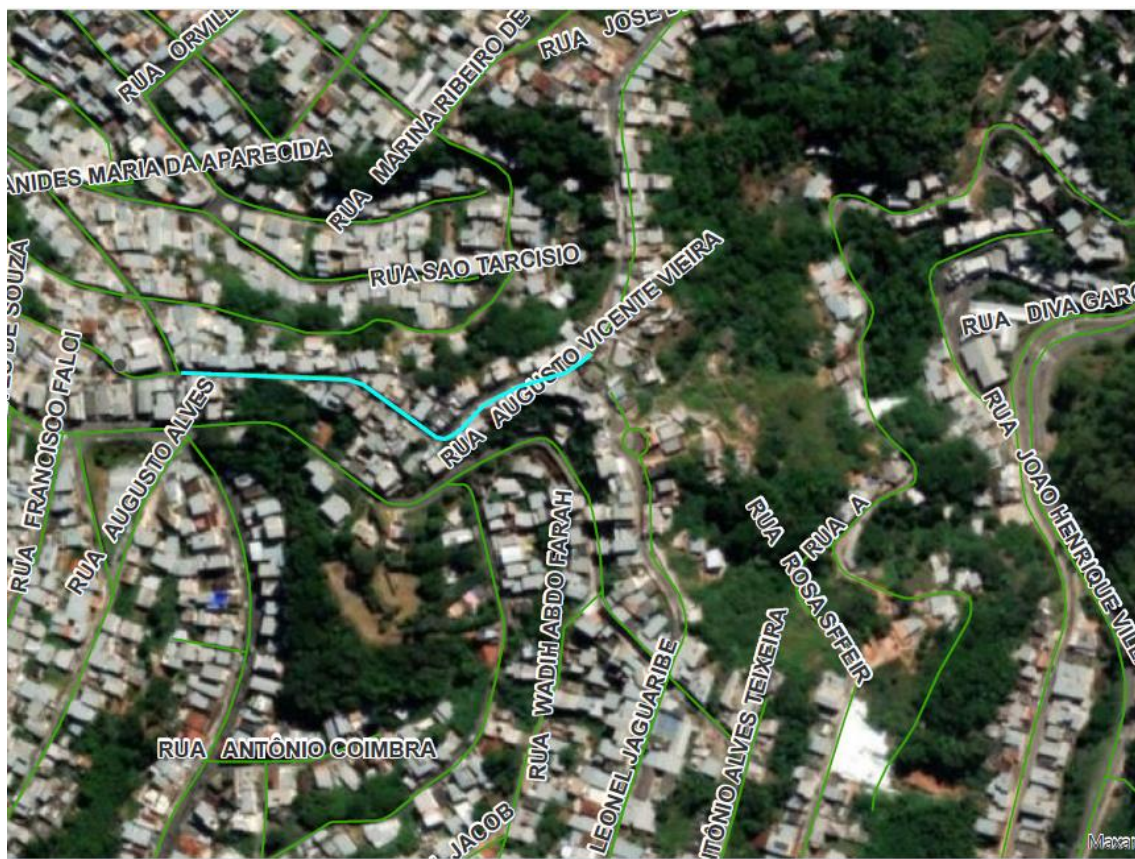
FOTO 5: Vista aérea da rua Augusto Vicente Viera - Fonte: PJF
