## RELATÓRIO DE VISTORIA

LOCAL: Rua Alberto Agapito, Jardim de Alá

OBJETO: Relatório de Vistoria Técnica para subsidiar projeto de contenção

CONTRATO: 01.2023.172

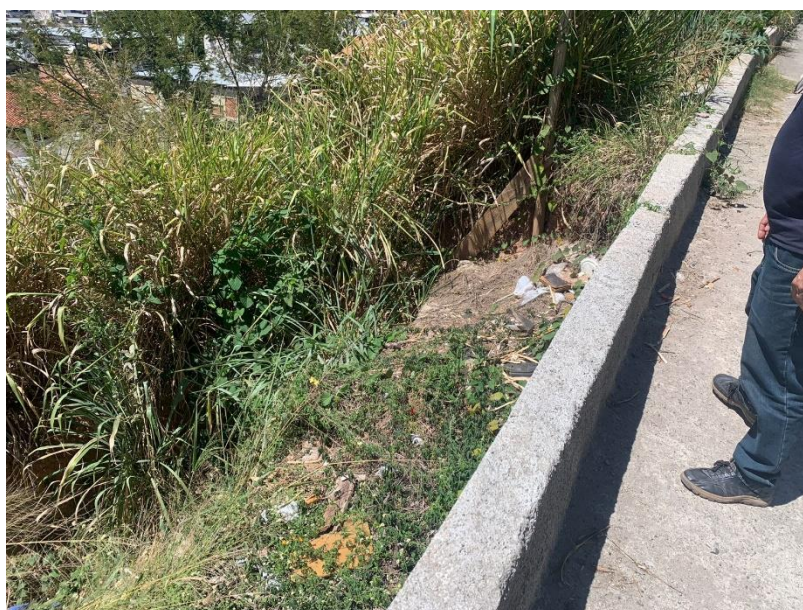
FOTO 1: Mostra da área de intervenção na rua Alberto Agapito

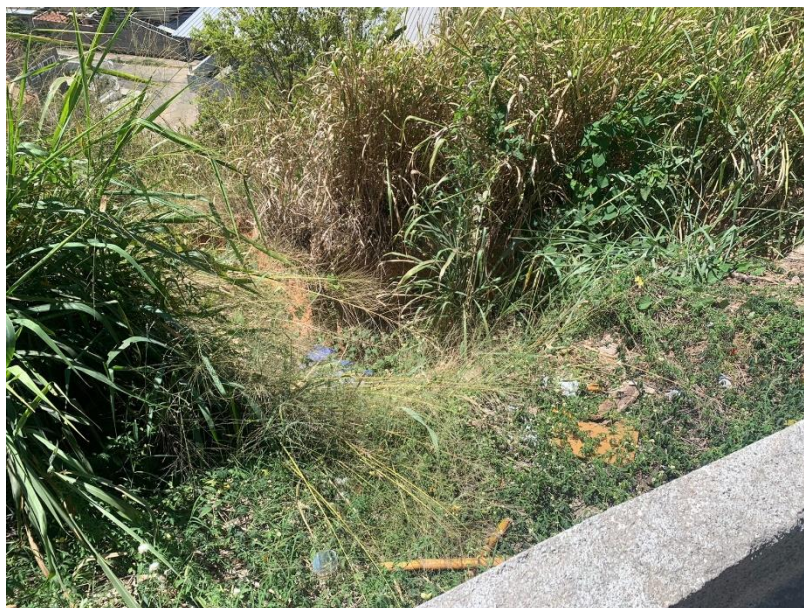
FOTO 2: Mostra a erosão causada pelas águas pluviais e mureta de proteção construída após as chuvas passadas.

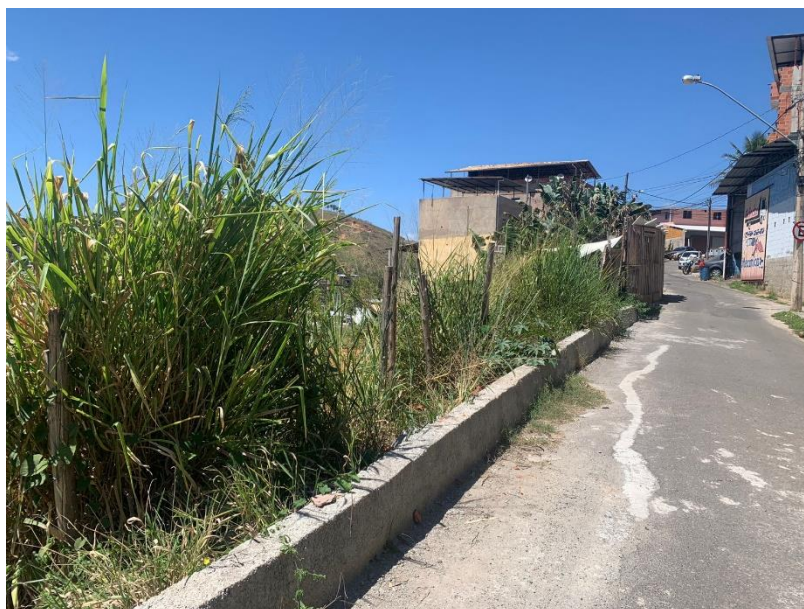
FOTO 3: Mostra da área de intervenção, ao longo da mureta..

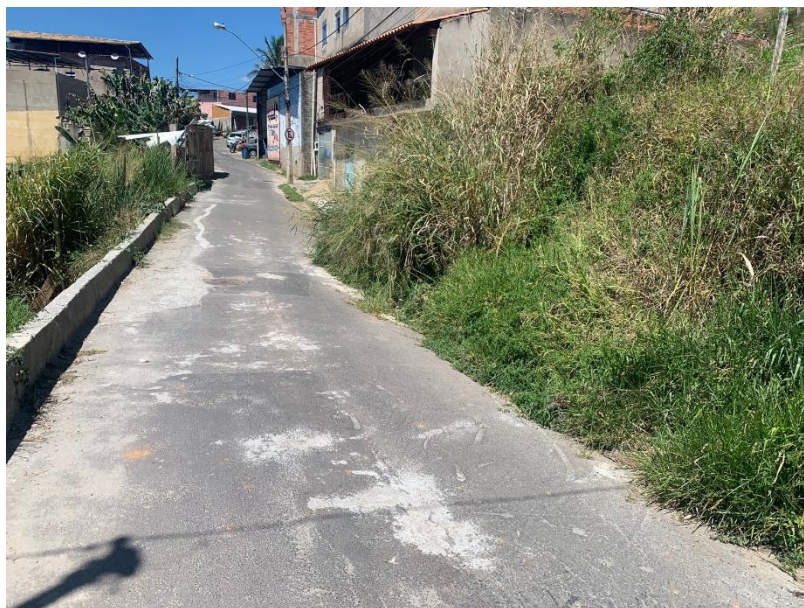
FOTO 4: Vista da rua onde vemos do lado oposto terra obstruindo, que deverá ser retirada para aumentar a largura da via.

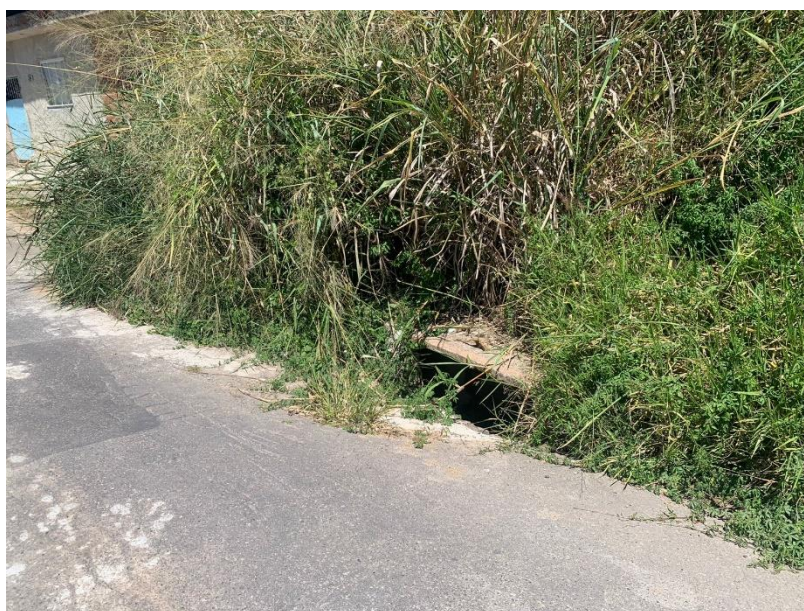
FOTO 5: Mostra de ponto de drenagem , com boca de lobo existente
