RELATÓRIO DE ESTABILIDADE AUGUSTO VICENTE VIEIRA

LOCAL: Rua Augusto Vicente Vieira – Bairro São Tarcísio

OBJETO: Relatório de Vistoria Técnica para subsidiar projeto de contenção

Obra: Estabilização de Talude e Projeto de Contenção em Cortina Atirantada

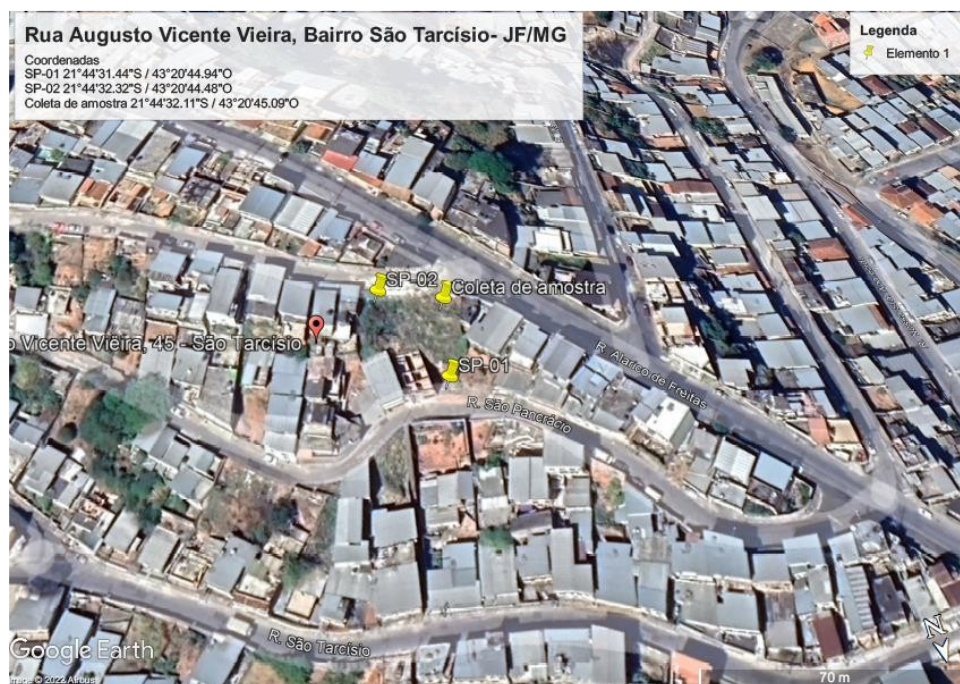
Figura 1: Mostra área de intervenção na rua Augusto Vicente Vieira Fonte: Google

Este memorial tem como objetivo fornecer os elementos utilizados para concepção dos projetos de estabilização da encosta situada na Rua Augusto Vicente Vieira, bairro São Tarcísio, na cidade de Juiz de Fora-MG, visando fornecer os elementos básicos do projeto e o seu orçamento executivo, de modo a restituir as condições de segurança naquela encosta. Figura 1

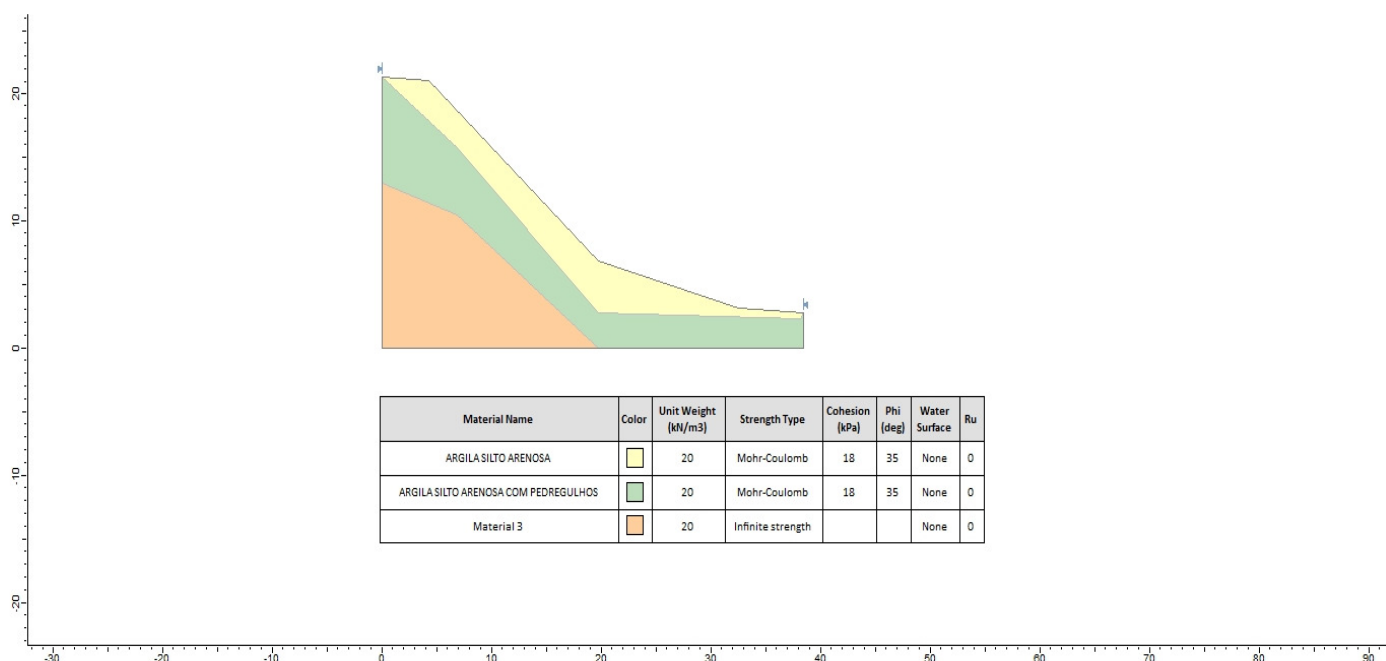
Figura 3: Perfil 13 do talude com características geotécnicas das camadas de solo

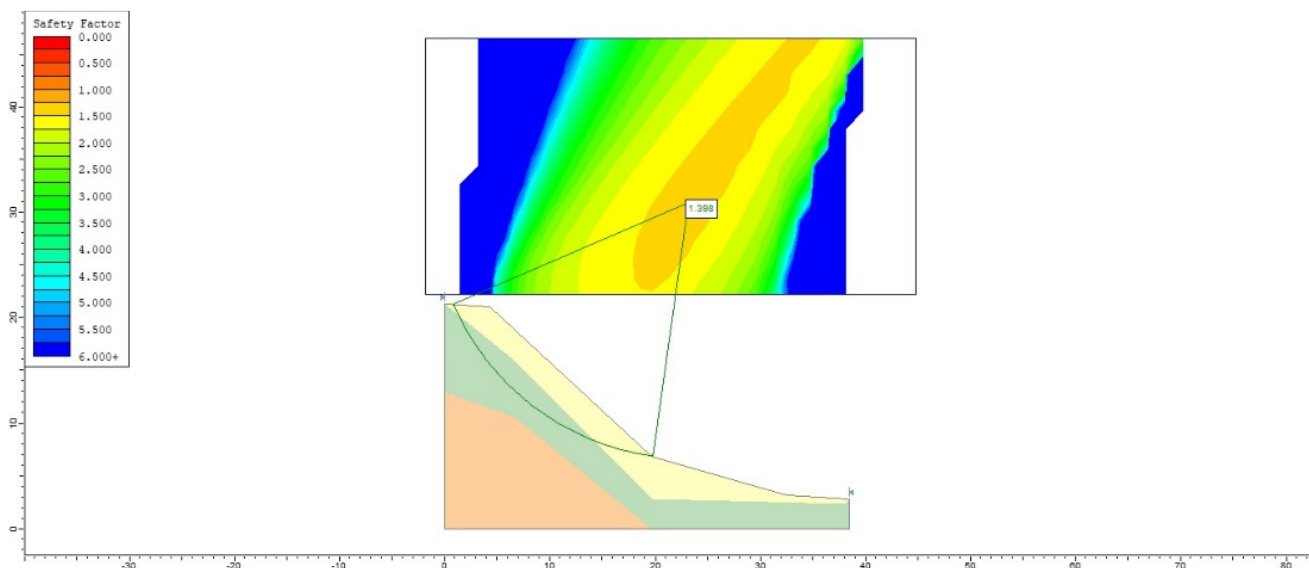
Figura 4: Caracterização geotécnica dos solos e coeficiente de segurança encontrado antes da solução de contenção. Perfil 3: Coeficiente de segurança 1,398

Conforme laudo de sondagem, na área de estudo é encontrado, geotecnicaamente, na superfície do topo do talude uma camada média, de 4,45 a 5,45 metros de solo, constituída de argila silto arenosa de consistência mole a muito mole a de cor marrom com pigmentos variegados. Abaixo dessa camada segundo foi encontrado até a profundidade 7,34 a 8,34 metros de espessura em média, com textura predominante de silte arenoso de consistência compacto a muito compacto de cor branca. Portanto, a área é pedologicamente constituída de um solo residual maduro. Figura 4: Caracterização geotécnica dos solos e coeficiente de segurança encontrado antes da solução de contenção.

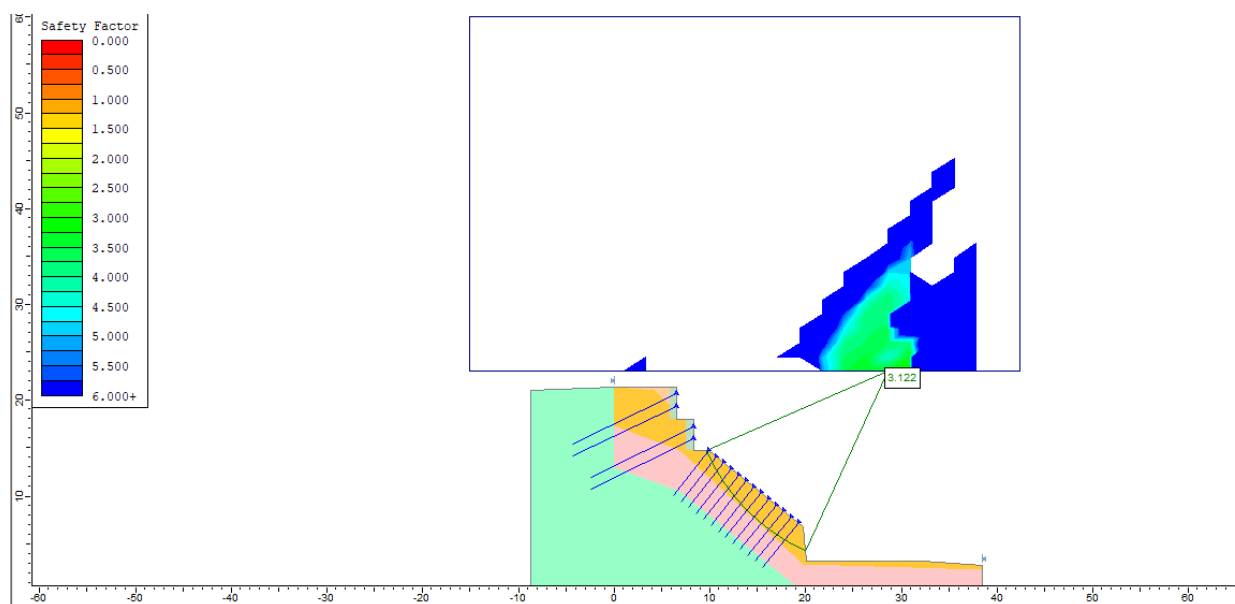
Figura 5: Caracterização geotécnica dos solos e coeficiente de segurança depois da solução da contenção e o solo grampeado . Perfil 3: Coeficiente de segurança 3,122

Os resultados das análises, para a condição após a execução das cortinas e terraplenagem, estão apresentados na Figura 5 , que atendeu ao fator mínimo de segurança adotado no projeto igual a 1,5.

Para região com a implantação de uma malha de tirantes, de 1,0 m na vertical x 1,5 m na horizontal, com 12,0 metros de profundidade dos quais 6,0 metros constitui o bulbo de ancoragem, instalados a 15° de inclinação com a horizontal, obteve-se localmente um fator de segurança igual 3,122, atendendo os requisitos mínimos estabelecidos pela norma.

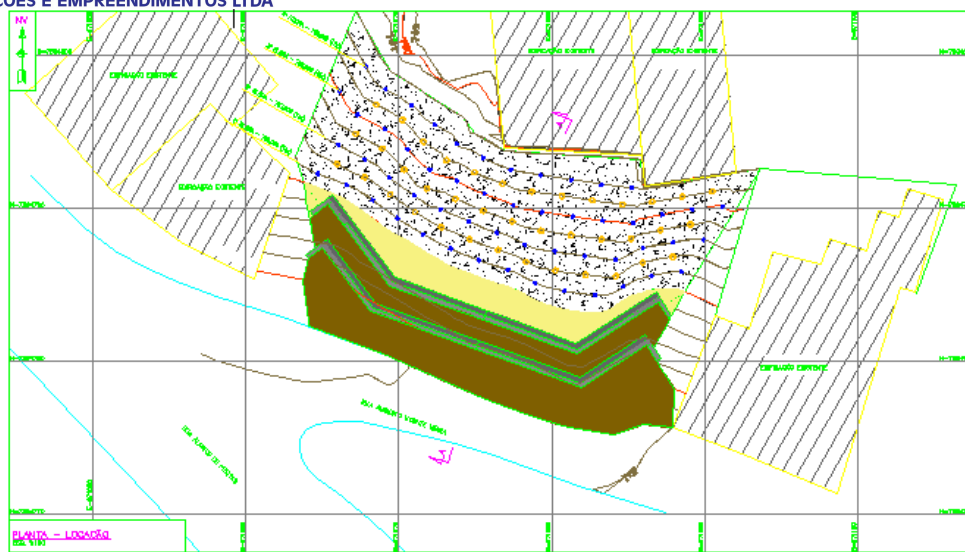
Figura 6: Representação em planta das soluções projetadas

Visando atender a melhoria da estabilidade e por se tratar de movimentações ligeiramente planares de camadas de solo residual, foi dada a solução de uma cortina atirantada no talude junto a rua Augusto Vicente Vieira e mais abaixo desta, devido a inclinação do talude e para diminuir a altura da cortina, uma outra cortina, as quais serão construídas em duas etapas, conforme é descrito no projeto. Abaixo da segunda cortina será aplicado um solo grampeado com concreto projetado no restante do talude.

As cortinas deverão dispor de drenos horizontais profundos (DHP's) para drenar eventuais sistema de infiltração pluviométrica e/ou níveis d'água não levantados pela sondagem e que possam comprometer o funcionamento da estrutura, Também deverá compor o sistema de drenagem barbacãs. O projeto conta com 02 cortinas projetadas em concreto armado e com altura em relação a vertical de 6,70 metros e comprimentos variáveis, nas diferentes zonas instáveis denominadas de M1 e M2 e M3 e M4. A cortina localizada a montante (M3-M4) mede de 26,60 metros a cortina localizada a jusante (M3-M4) mede 25,50 metros.
