Engenharia e Projetos contato@a1mcengenharia.com.br	ELABORADO	VERIFIC.	APROV.	AUT.	DATA
	-	-	-	-	27/01/2023
Nº PROJ: 21185.PJF.RT.INF.002					REVISÃO: 0

Prefeitura Municipal de Juiz de Fora Relatório – Alberto Agapito Ferreira Estudo de concepção					PROJEÇÃO
CONTRATO		ORDEM DE SERVIÇO -			
PROJETADO -	DESENHADO -	ESPECIFICADO COLUMBIA	VERIFICADO COLUMBIA	APROVADO - DATA i m r i -	
FORMATO	ESCALA -- TOTAL DE FOLHAS	21185.PJF.RT.INF.002			REVISÃO 0

O presente documento tem como objetivo apresentar o estudo de concepção da estabilização do talude situado na rua Alberto Agapito Ferreira, bairro Jardim de Alá do município de Juiz de Fora/MG.

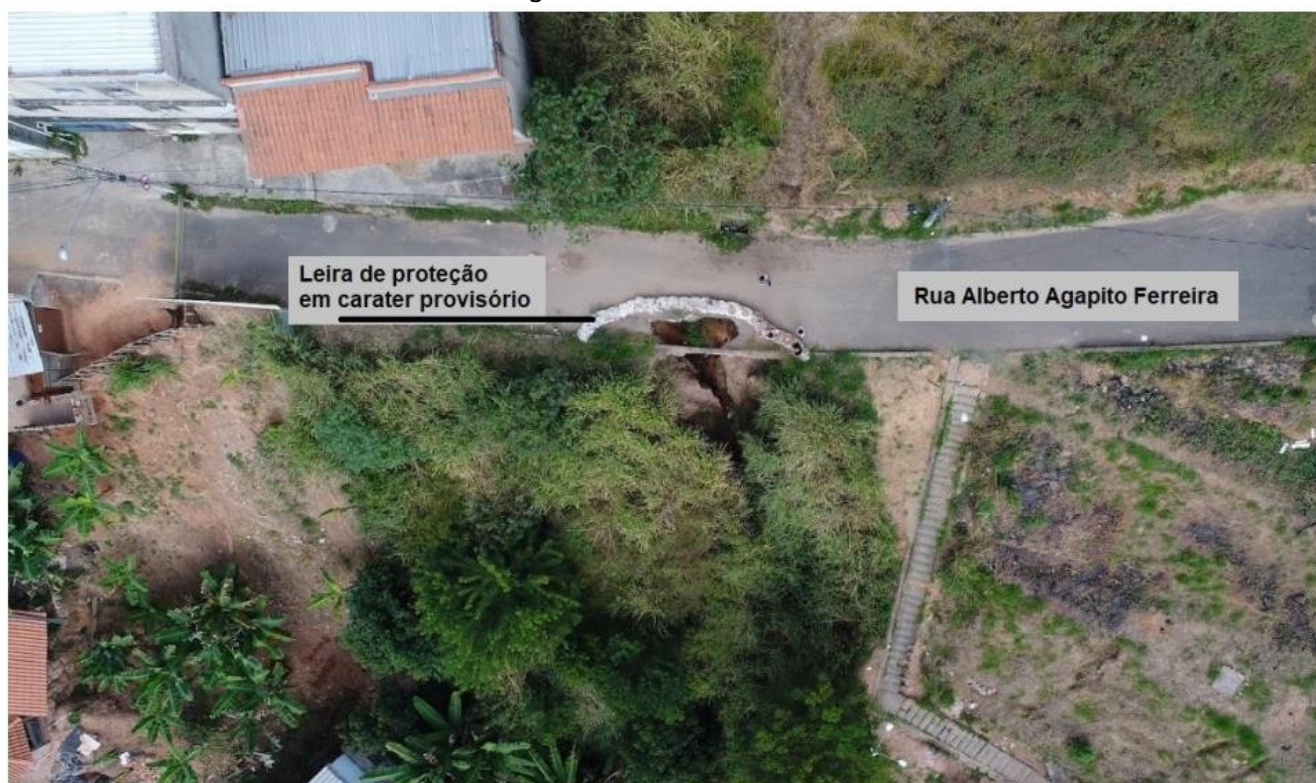
O talude analisado encontra-se na coordenada geográfica 21° 47' 46" S e 43° 20' 54" O. A Figura 1 extraída do documento Edital PE nº 185_2022 – Anexo_C_Locais_da_Obra de autoria da PMJF, apresenta a imagem atual do talude, após a erosão ocorrida.

Figura 1: Erosão no talude

O talude da rua Alberto Agapito Ferreira possui uma erosão supostamente ocasionada por um rompimento na rede de água da rua, comprometendo parte do talude. Desta forma, para realizar a concepção da abrangência do projeto de intervenção, foi realizada a análise de estabilidade do talude adjacente a erosão de modo a conhecer, seu nível de segurança atual.

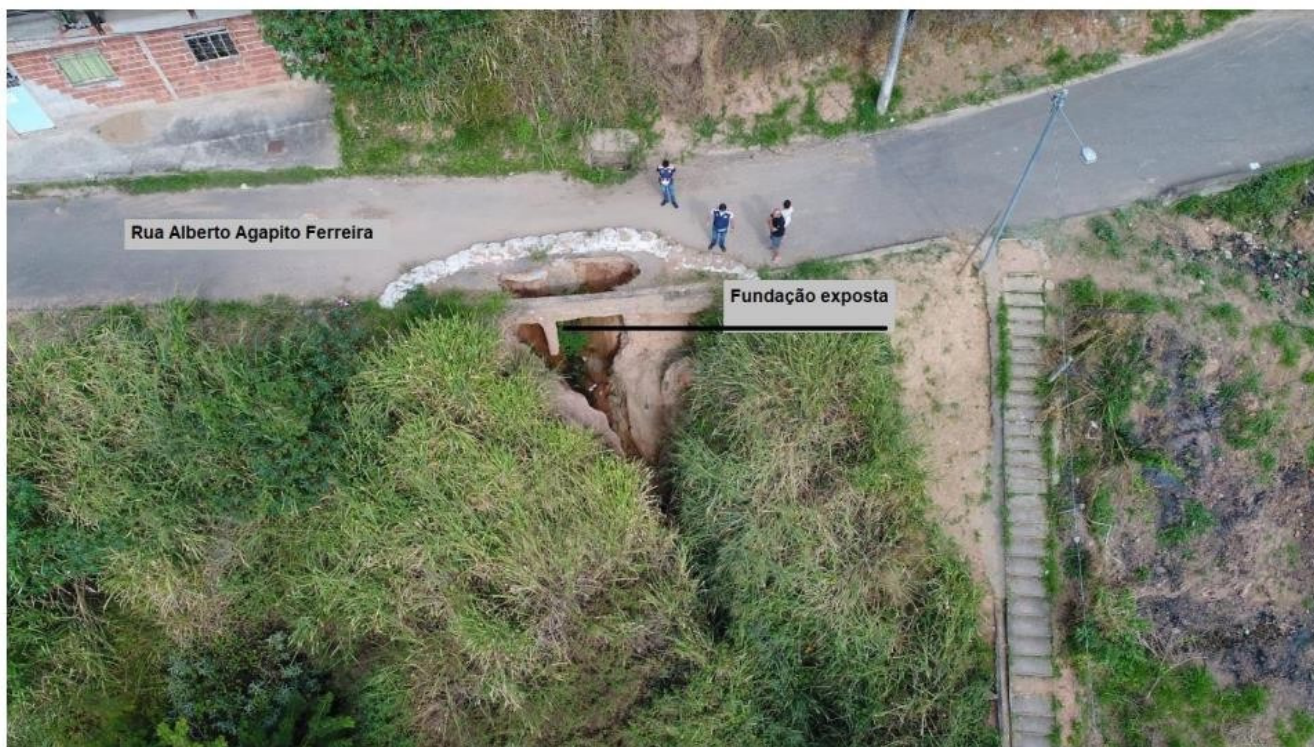
A Figura 2 extraída do documento Edital PE nº 185_2022 – Anexo_C_Locais_da_Obra, também de autoria da PMJF, apresenta a erosão com mais detalhes.

Figura 2: Área afetada antes da ruptura

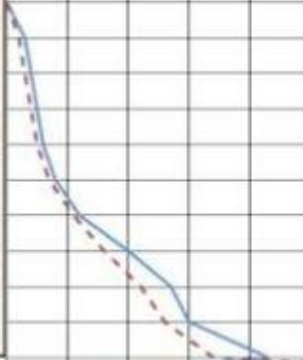
<div> <p>Engenharia e Projetos</p> <p>contato@1mcengenharia.com.br</p> </div>										<div> <p>Cliente: Prefeitura de Juiz de Fora/ MG</p> <p>Obra: Construção Civil</p> <p>Local: Rua Alberto Agapito Ferreira, Bairro Jardim de Alá-JF/MG</p> </div>									
Revestimento	Método cravação	Cota relação R.N.	NA Inic.	NA Final	Índice de SPT Iniciais/30cm	Índice SPT finais/30cm	Amostras	Prof. Camadas (m)	Relatório de Sondagem		Nº 513/22								
									Furo SP 02	Cota 100,000									
								SPT - Standart Penetration Test		<div> <p>30 cm finais</p> <p>30 cm iniciais</p> </div>									
								Camadas - Classificação dos solos		<div> <p>10 20 30 40 50</p> </div>									
3,0	Trado Helicoidal	95			2 3		1		<div> <p>Argila Siltsosa de consistência muito mole a dura de cor vermelha com pigmentos variegados.</p> </div>

3 4		2													
				4 5		3													
				5 6		4

7 8		5													
				11 12		6													
				16 20		7													
				22 27		8													
				26 30		9													
				34 43		10													
				18/04		11	11,04												
						12		<div> <p>↑ Furo terminado e impenetrável</p> </div>											
						13													
						14													
						15													
						16													
						17													
						18													
						19													
						20													
						21													
						22													
						23													
						24													
						25													
						26													
						27													
						28													
						29													
						30													
						31													
						32													
						33													
						34													
						35													
						36													
						37													
						38

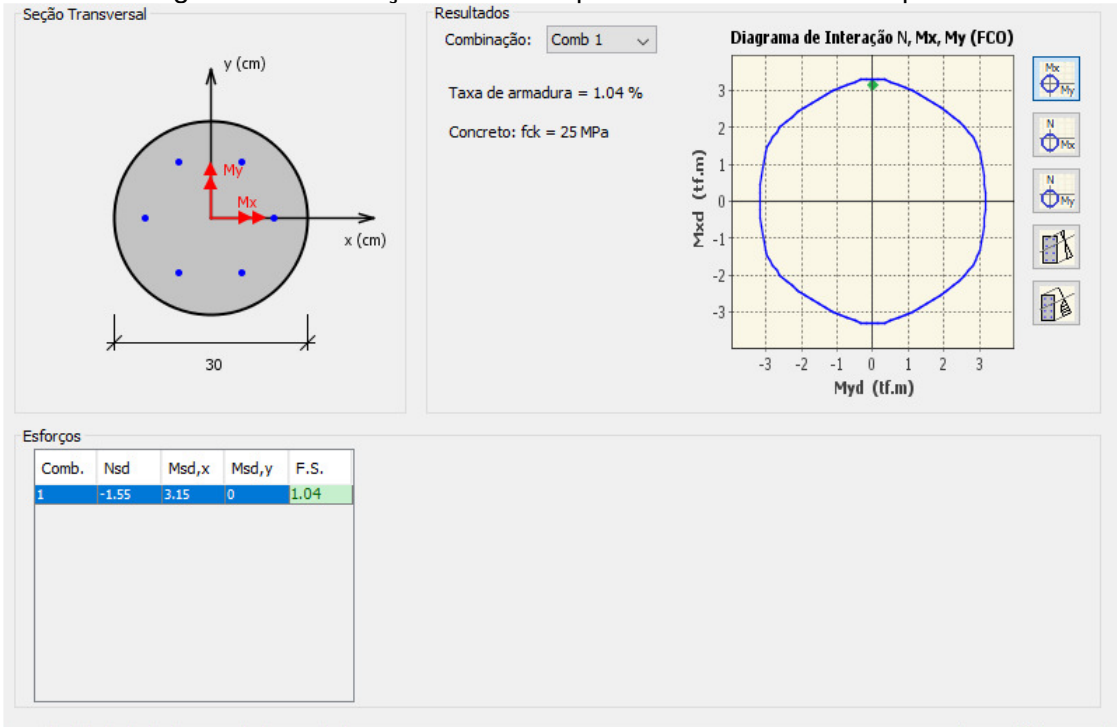
A Figura 28 apresenta o dimensionamento das estacas para a flexão normal composta.

Figura 28. Verificação da estaca para Flexão Normal Composta
