Desincumbindo-nos da solicitação de V.Sas., vimos apresentar memorial descritivo do projeto de contenção de talude a ser implantada nas adjacências do Reservatório e Elevatória Grajaú, localizado na Rua Antônio Alves Teixeira, s/n.º (ao lado da residência de n.º 85), Bairro Grajaú, município de Juiz de Fora, Estado de Minas.

O presente documento tem por objetivo apresentar o relatório de inspeção, conceito e memorial de cálculo do projeto de contenção de talude a ser implantada nas adjacências do Reservatório e Elevatória Grajaú, localizado na Rua Antônio Alves Teixeira, s/n.º (ao lado da residência de n.º 85), Bairro Grajaú, município de Juiz de Fora, Estado de Minas.

2. Relatório de inspeção

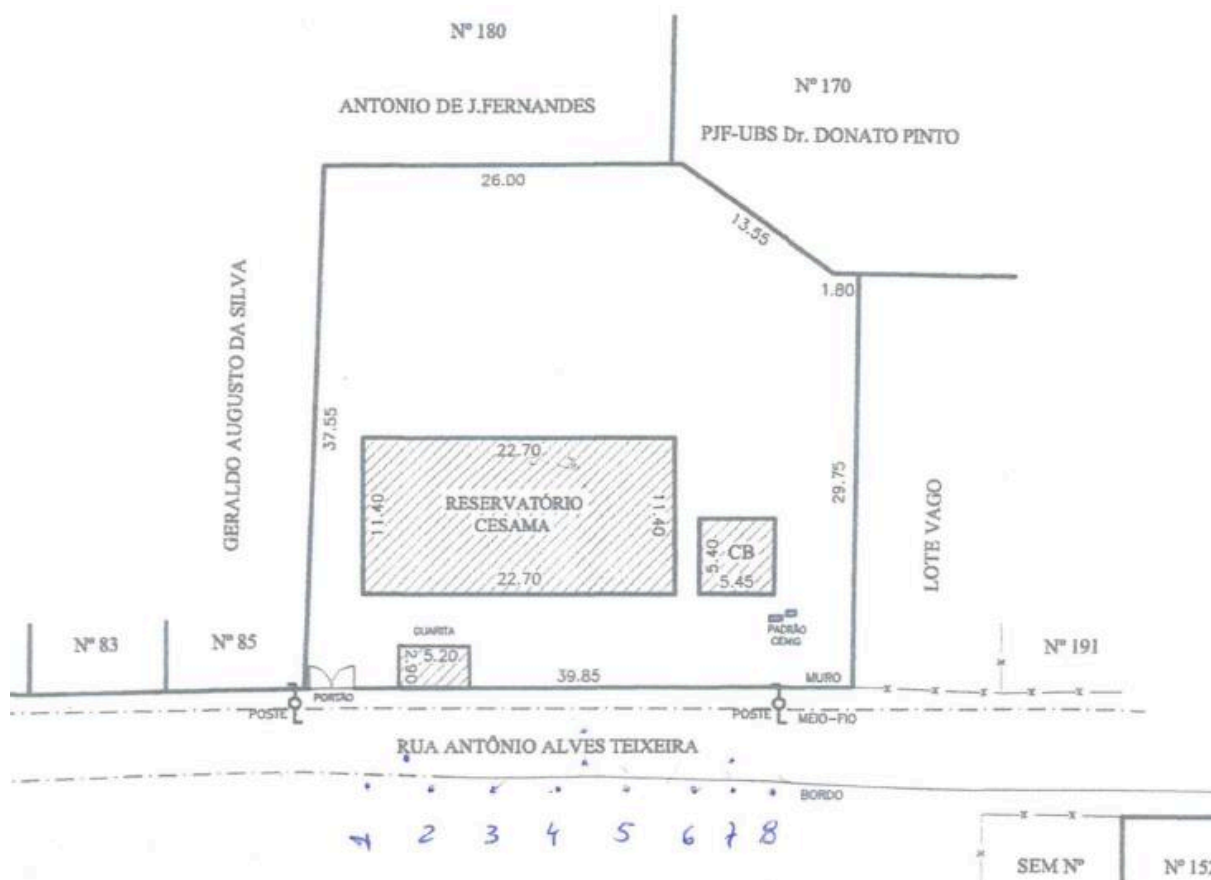
A solicitação da inspeção técnica foi motivada por ocorrência de uma variação considerável observada no monitoramento de cotas efetuado pela equipe topográfica da CESAMA entre os dias 19/06/2023 e 18/08/2023 (variação de até 2,3 cm), a partir de 08 pontos localizados no lado oposto da Rua Antônio Alves Teixeira.

Figura 1-Planta de localização do reservatório Grajaú e dos pontos de monitoramento (fonte: CESAMA).

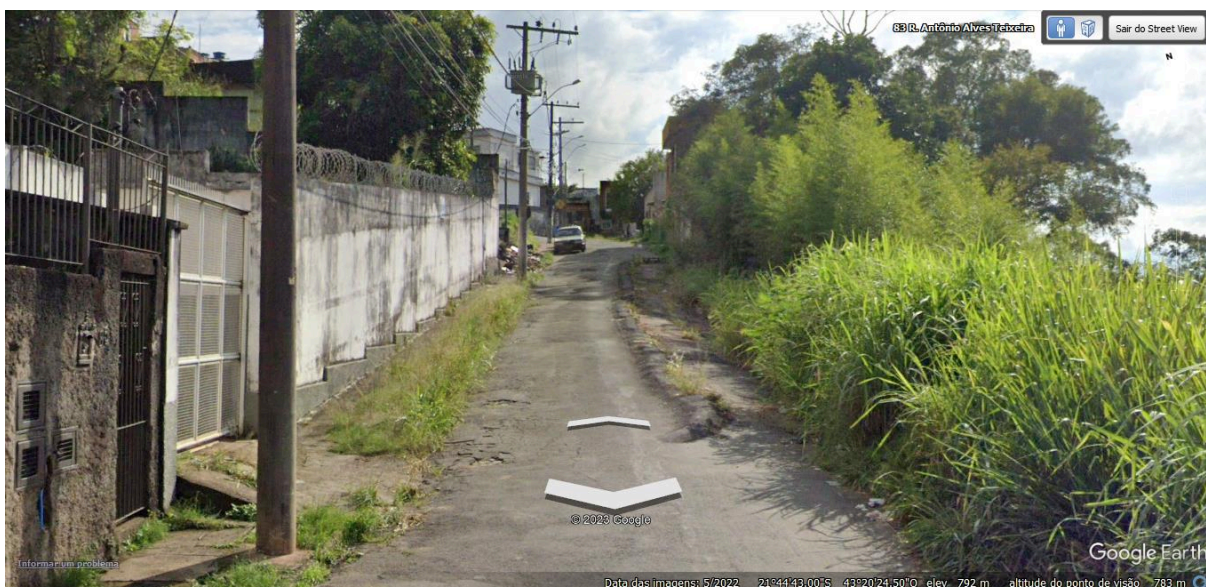
A municipalidade de Juiz de Fora vem executando leira com sacos de solo e material asfáltico na Rua Antônio Alves Teixeira, interditando meia pista, para que a água pluvial que escoar pela rua não deságue pela encosta abaixo. Este procedimento vem sendo executado há pelo menos desde Maio de 2022, conforme é possível constatar pela imagem do StreetView do GoogleEarth datada de 05/2022 apresentada na Imagem 2, em função de histórico de ocorrência de escorregamentos planares pretéritos nesta encosta.

Imagem 2-Imagem do StreetView do local, datada de 05/2022 (fonte: Google Earth).

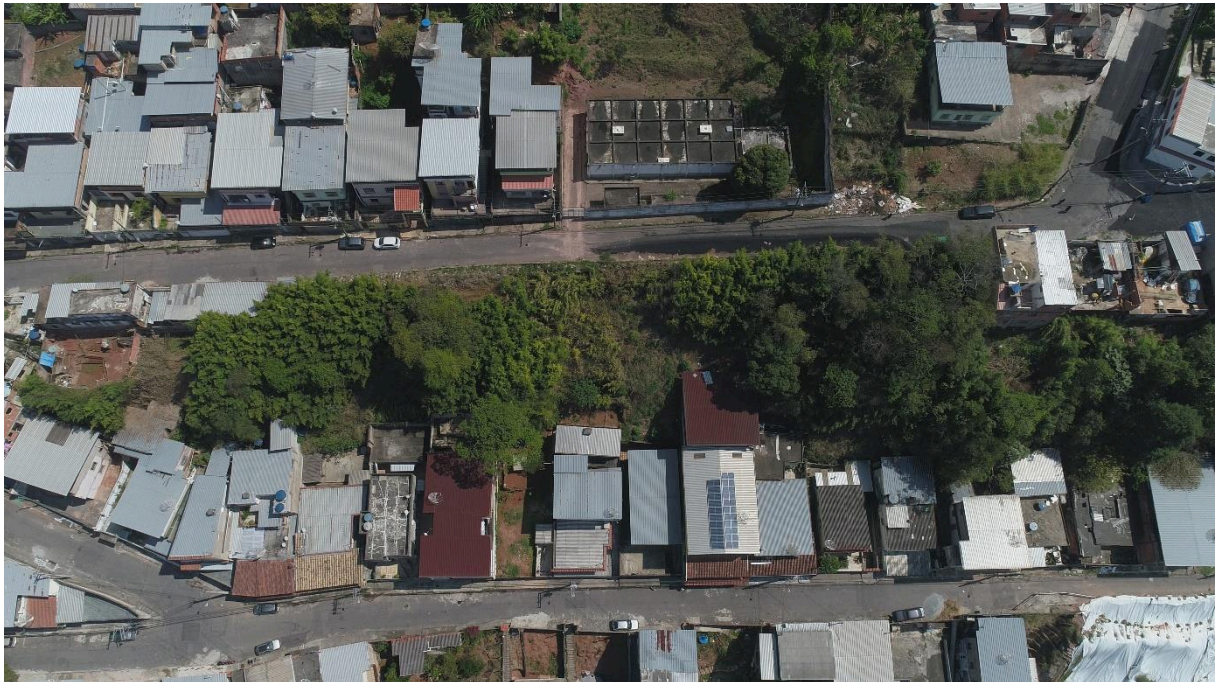
Foto 2 - Vista aérea do reservatório e da Rua Antônio Alves Teixeira.

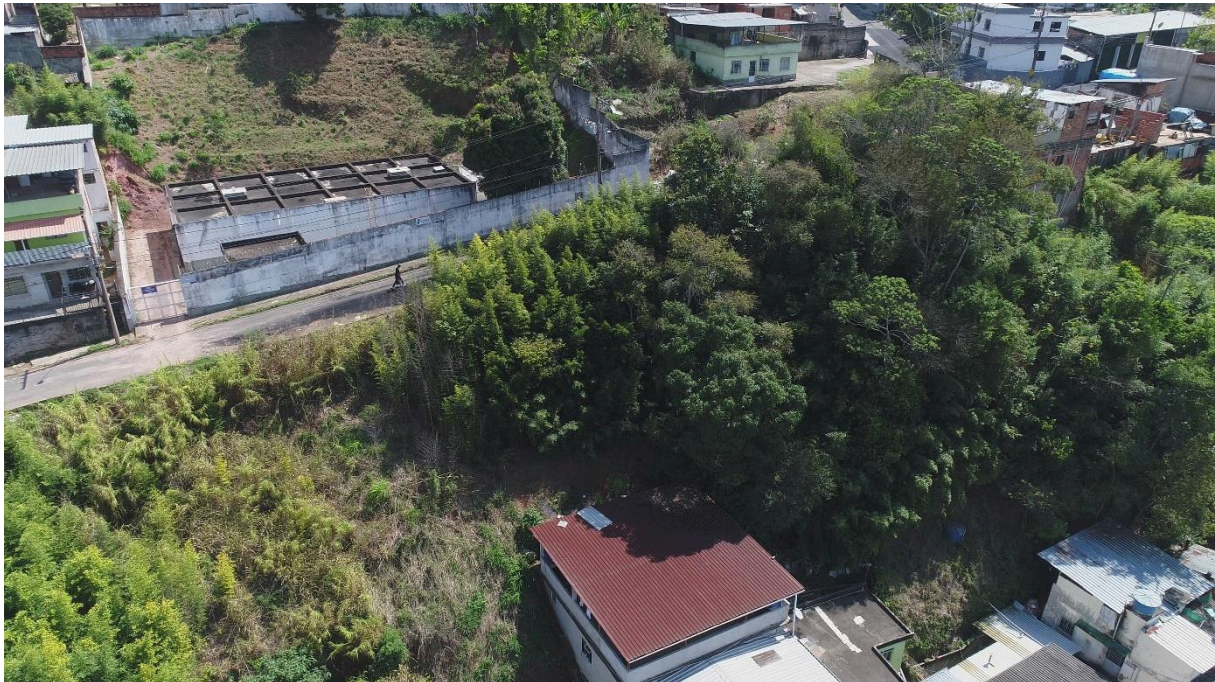
Foto 4 - Vista do reservatório localizado na Antônio Alves Teixeira, com a encosta a jusante da rua.

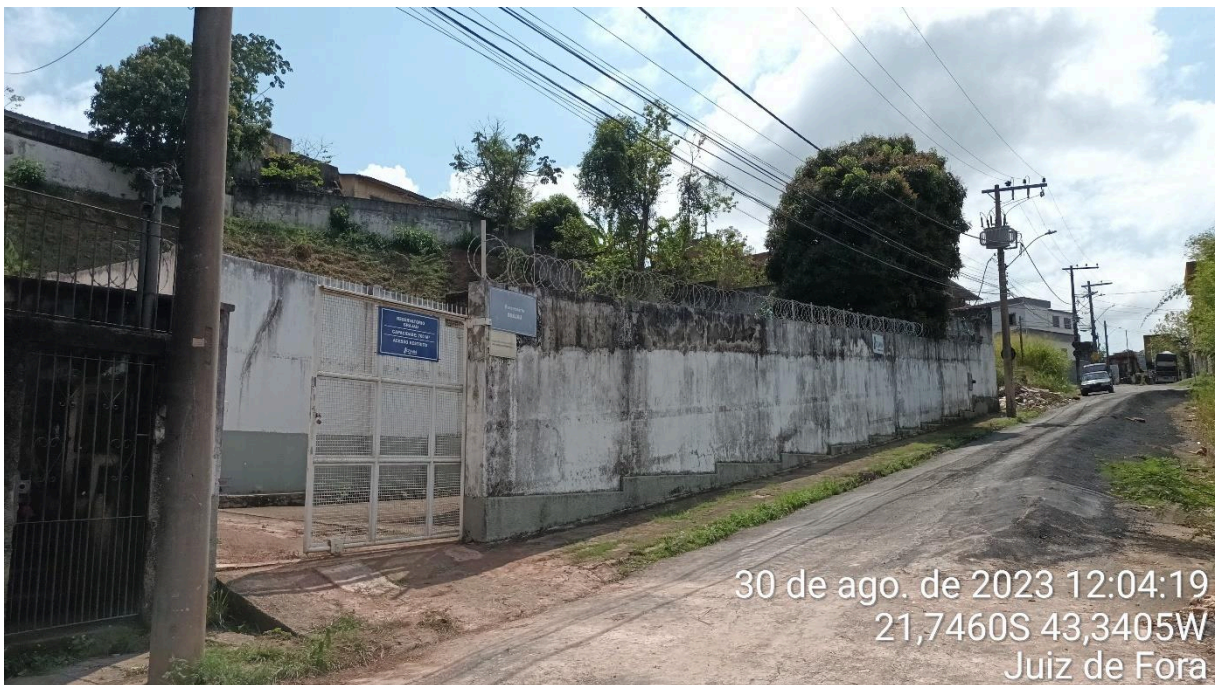
O reservatório, com capacidade de armazenamento de 700 m³ de água potável, está localizado na parte alta de uma região de encostas íngremes, distante cerca de 13 m da guia oposta da rua, ao lado da crista da encosta. Por ocasião da inspeção técnica efetuada, não se constatou processo de instabilidade geotécnica junto ao Reservatório Grajaú.

Foto 5 - Vista do reservatório localizado na Rua Antônio Alves Teixeira.
